# Korozijski atlas

Korozijske in mehanske  
poškodbe kovinskih materialov  
v vsakdanjem življenju

Zavod za gradbeništvo Slovenije  
Ljubljana 2025

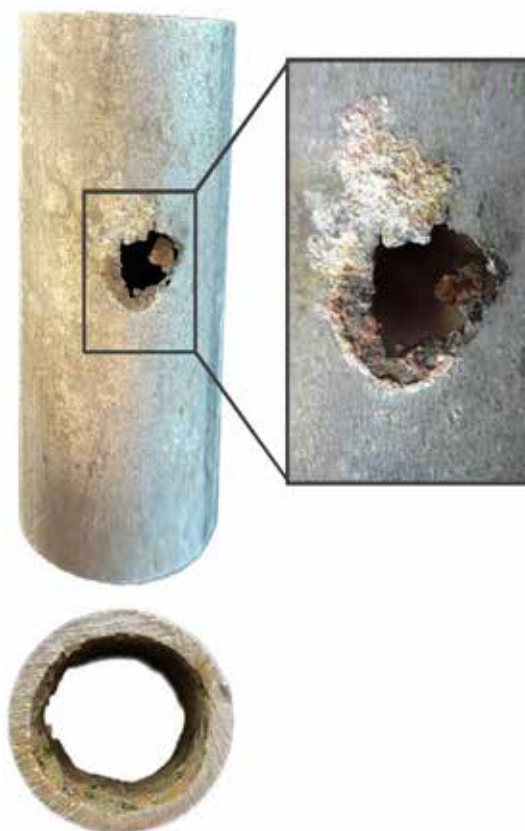
Slika 1a: Vodovodna cev.

Lokacija perforacije je bila na spodnjem delu vgrajene cevi. Namen predstavljene analize je bil pojasniti vzrok perforacije.

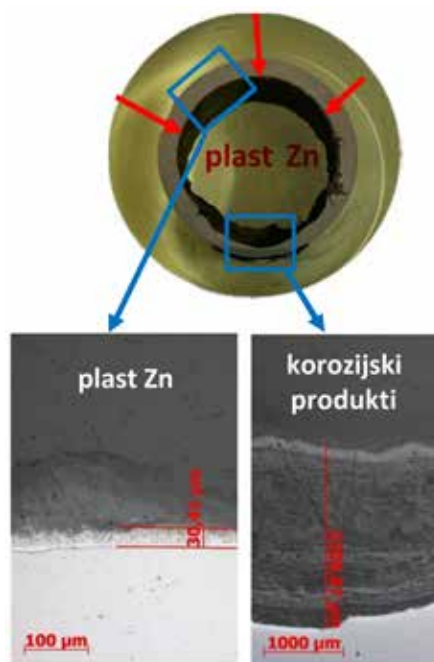
Slika 1b: Na notranji strani vodovodne cevi spodaj (zgornja slika) je stena cevi zaradi korozije močno stanjšana – prisotna je perforacija cevi. Na zgornjem delu notranje strani cevi je še prisotna plast galvanske prevleke v debelini okoli 30 μm (slika levo). Korozijski produkti na spodnji notranji strani cevi so debeline do 2,3 mm (slika desno). Debelina stene nove cevi je bila 2,7 mm.

*Vzrok perforacije pocinkane cevi za vodo je korozijske narave. Debelina stene preiskane cevi je močno stanjšana le na mestu lokaliziranih korozijskih poškodb.*

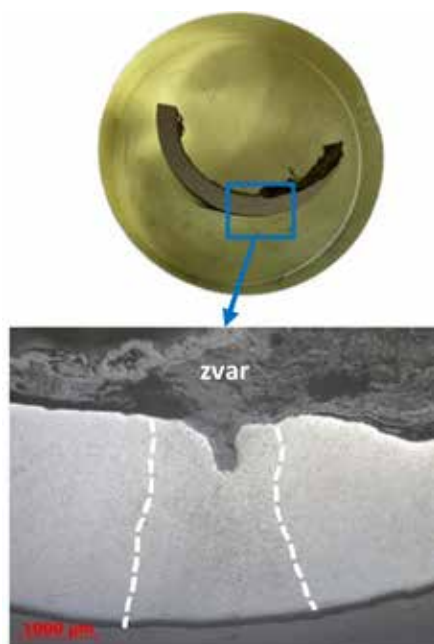
Slika 1c: Na tej sliki je prikazan metalografski posnetek področja ob zvaru na šivni cevi (jedkalo: 3% Nital). Na področju ob zvaru je prisotna izjeda, vendar pa na tem delu cev ni korozijsko stanjšana.

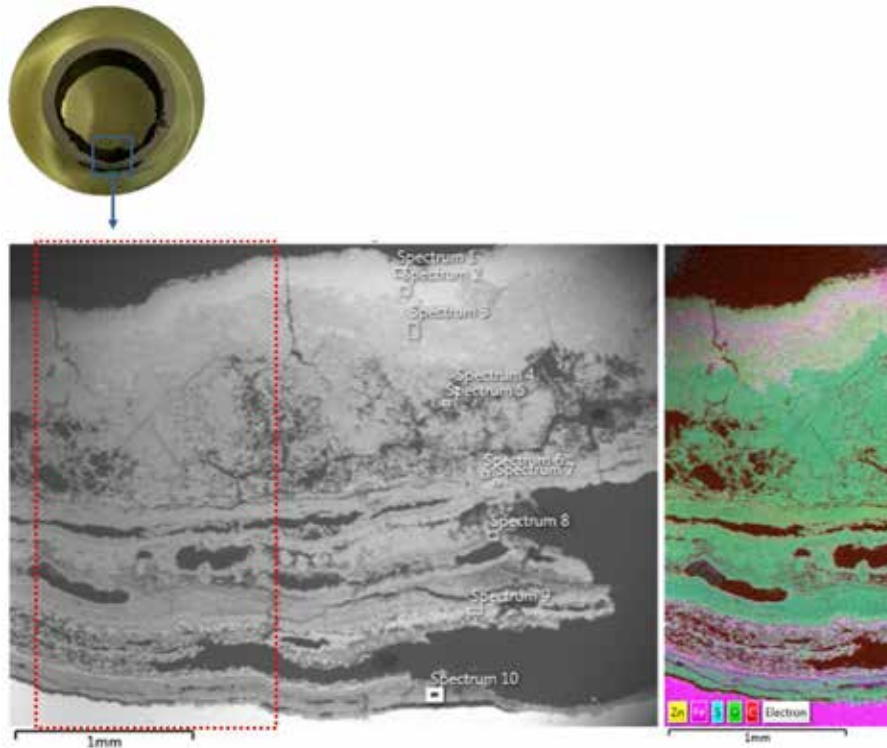
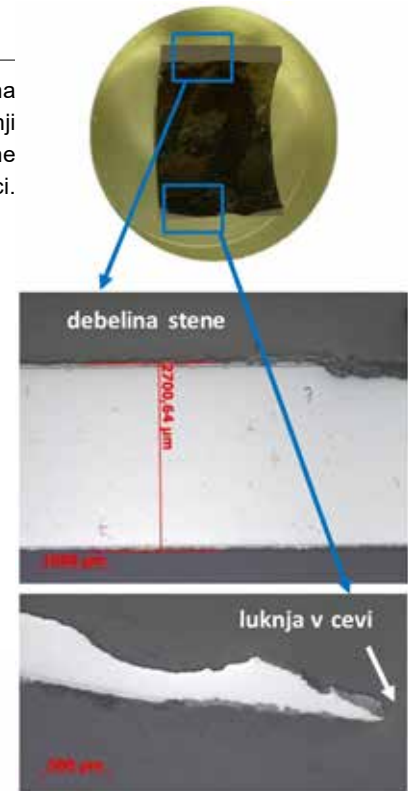
Slika 1e: Mesta točkovnih analiz po preseku korozijskih produktov / desna slika (spekter 1- spekter 10), ter desno prostorska (angl. mapping) EDS analiza preko večjega področja (označeno v rdečem okvirju na levi sliki).

Korozijski produkti so sestavljeni iz različnih korozijskih produktov železa in cinka. V korozijskih produktih smo analizirali tudi žveplo, v eni plasti pa tudi fosfor. Prisotnost spojin fosforja in žvepla v korozijskih produktih železa je tipična ob prisotnosti biofilma, ki je skupek različnih mikroorganizmov ter organskih in anorganskih snovi iz okolice. Glede na sestavo korozijskih produktov v bližini perforacije lahko sklepamo, da so globlje korozijske poškodbe verjetno posledica mikrobiološke korozije (MIC – Microbiologically Influenced Corrosion).

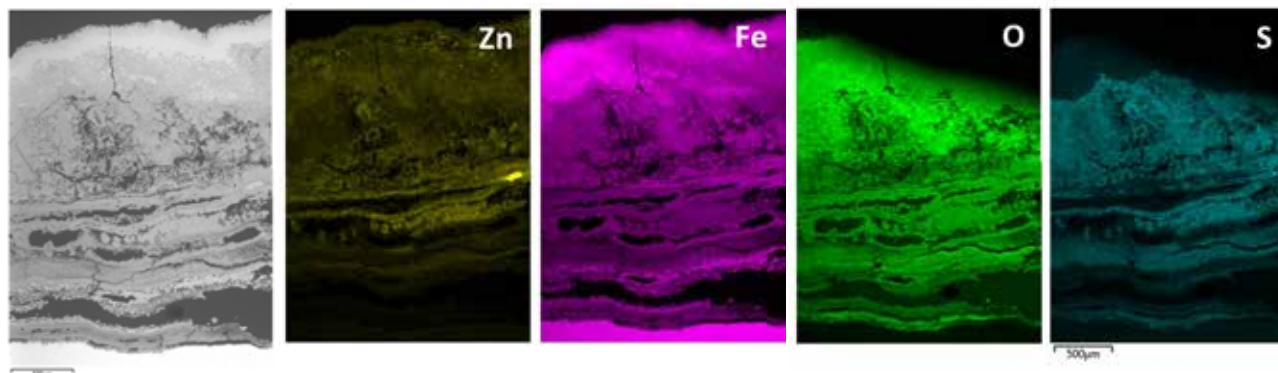
Slika 1f: Posnetek SEM in EDS mikroelementna analiza preseka korozijskih produktov ob perforaciji.

Na sliki 1f je razvidna prisotnost Zn, Fe, O in žvepla po preseku korozijskih produktov na steni vodovodne cevi. Črne praznine so porozna mesta znotraj korozijskih produktov, prisotnost žvepla (S) nakazuje sledi prisotnosti biofilma.

V debeli plasti nekompaktnih korozijskih produktov jekla je veliko votlih mest, kjer so se ustvarili pogoji za gojišča mikroorganizmov, aerobnih in anaerobnih bakterij. Mikrobiološki produkti teh bakterij pospešujejo lokalizirano in splošno korozijo jekla in drugih kovin (korozivni produkti bakterij:  $\text{CO}_2$ ,  $\text{H}_2\text{S}$ ,  $\text{NH}_3$ , organske in anorganske kisline, sulfidi in disulfidi).

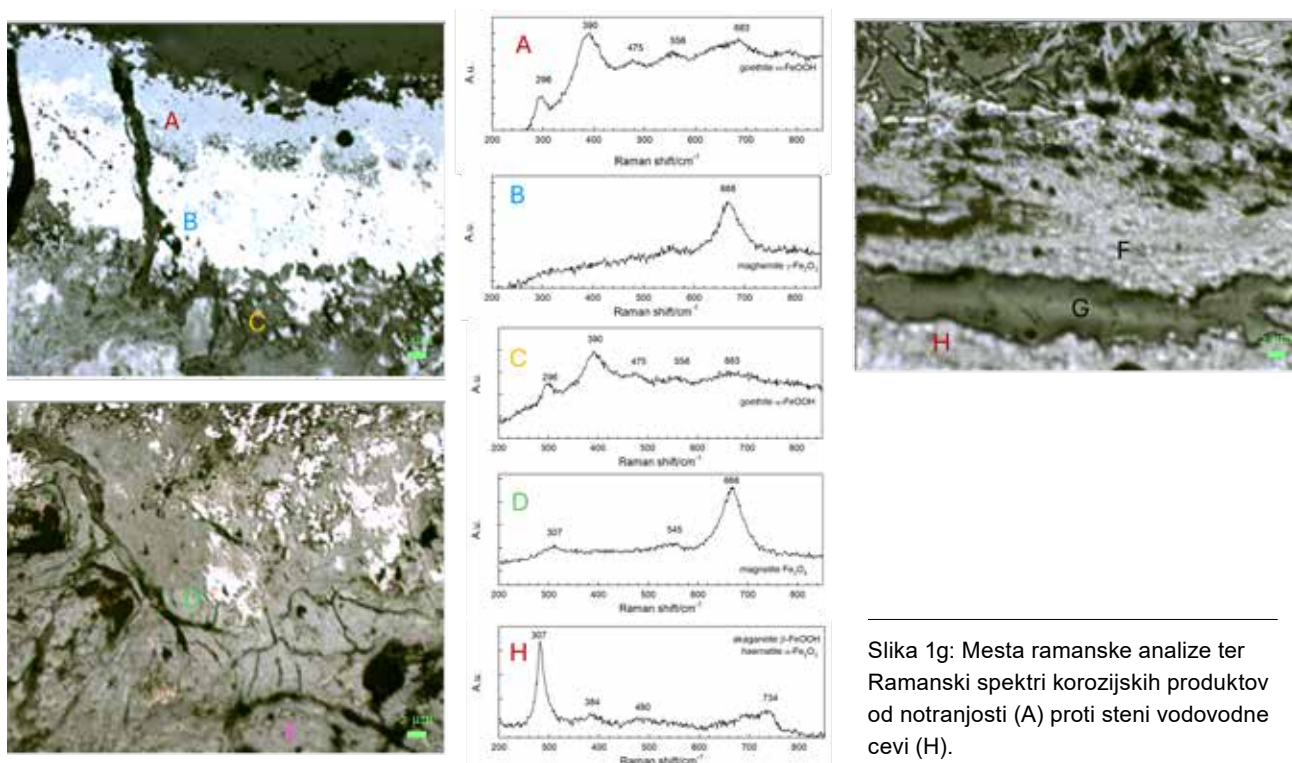
Slika 1g: Mesta ramanske analize ter Ramanski spektri korozijskih produktov od notranjosti (A) proti steni vodovodne cevi (H).

Ramanska analiza (Slika 1g) je bila narejena na mestu, označenem z rdečim poljem, na sliki 1e. Korozijski produkti so sestavljeni iz različnih korozijskih produktov železa (magnetita ( $\text{Fe}_3\text{O}_4$ ), geotita ( $\alpha\text{-FeOOH}$ ) in cinka ter ostalih železovih oksidov in hidroksidov.

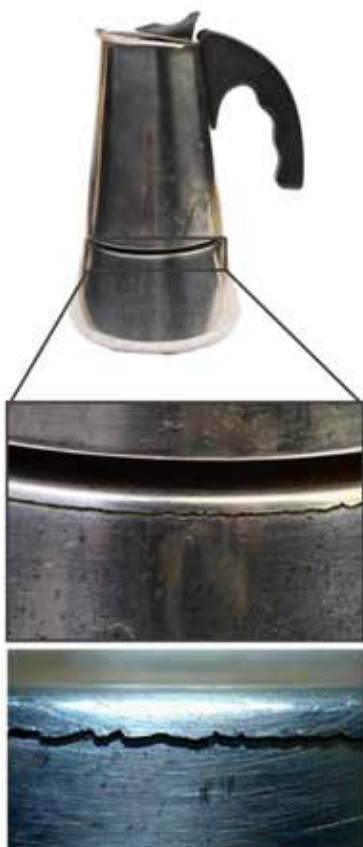
Kafetiero je po približno sedmih letih vsakodnevne uporabe med kuhanjem kave odneslo iz kuhalne plošče približno 5 metrov v prostor. Pri iskanju vzroka smo ugotovili, da je kafetjera počila na zgornjem robu spodnjega dela kljub temu, da ima kafetjera varnostni ventil, ki mora sprostiti tlak, če je ta v posodi za vodo presežen (npr. če para ne more normalno prehajati skozi kavni prah).

Slika 2a in 2b: Razpoka na spodnjem delu kafetiere iz nerjavnega jekla ter shema delovanja kafetiere.

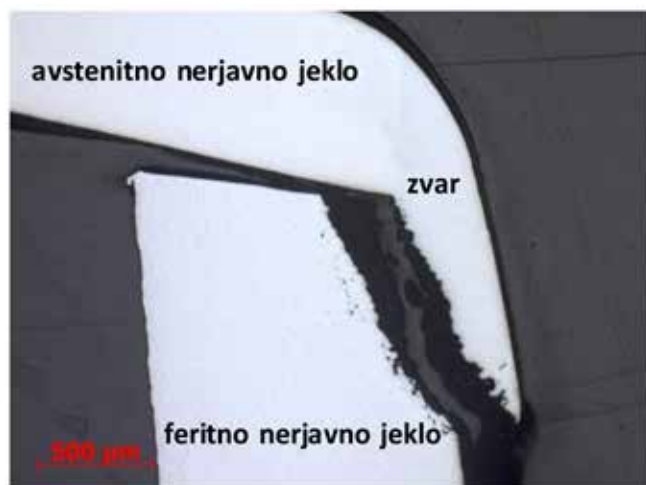
Slika 2c: Razpoka med posodo za vodo ter navojnim delom na spodnjem delu kafetiere iz nerjavnega jekla pri večji povečavi. Stik med zgornjim navojnim delom ter spodnjo posodo za vodo je prevarjen samo na približno  $\frac{1}{4}$  celotne stične površine.

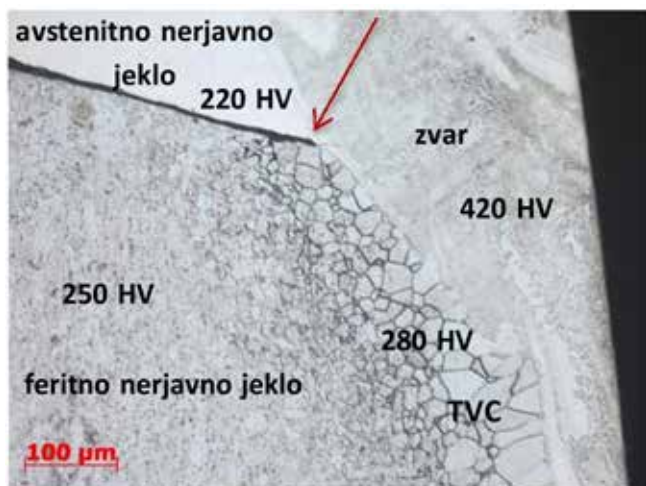
Slika 2d: Spodnji del kafetiere je sestavljen iz feritnega in avstenitnega nerjavnega jekla, ki sta med seboj zvarjena (jedkalo: zlatotopka). Prikazan je zvar na delu, kjer ni razpoke.

V toplotno vplivani coni (TVC) feritnega jekla so zaradi vnosa toplote pri varjenju kristalna zrna zrastle, na kristalnih mejah pa so se izločili karbidi. V TVC je nastala mikrostruktura, ki je močno korozijsko občutljiva, predvsem glede pojava interkristalne in napetostne korozije. Inicialno mesto razpoke je bilo v konici neprevarjenega preseka obeh varjencev spodnjega dela kafetiere, kjer se pri uporabi pojavljajo največje koncentracije napetosti (puščica na Sliki 2d).

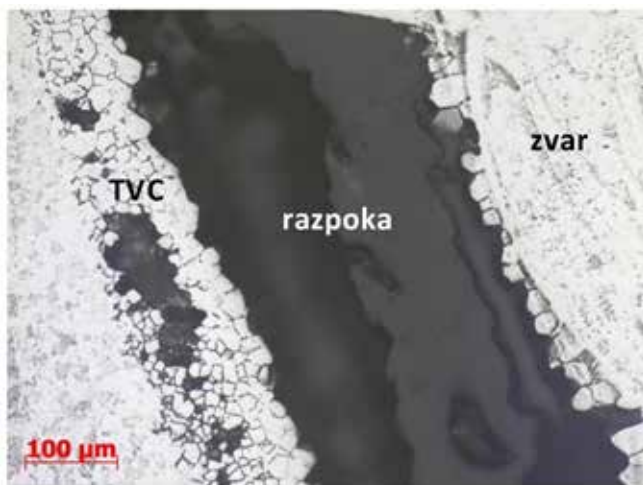
Slika 2e: Kafetiera je počila po kristalnih zrnih v toplotno vplivani coni (TVC) na feritnem jeklu, kjer so kristalna zrna največja.

*Vzrok loma je nastanek razpoke med navojnim delom ter posodo za vodo v toplotno vplivani coni (TVC) zvara. Razpoka je potekla utrujenostno po korozijsko občutljivih kristalnih mejah povečanih kristalnih zrn na območju z izrazito povečano koncentracijo napetosti med ponavljajočimi procesi kuhanja kave.*

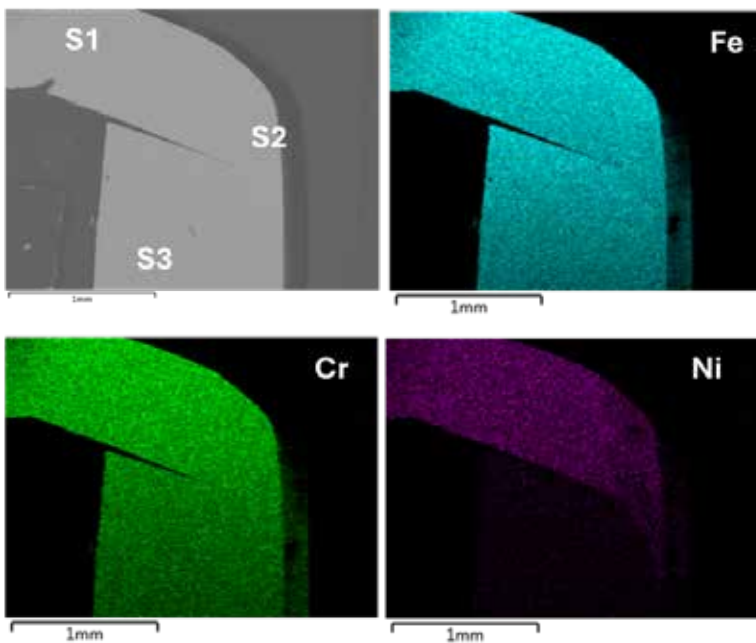
Slika 2f: Spodnji del kafetiere – rezervoar za vodo je sestavljen iz feritnega nerjavnega jekla (ne vsebuje niklja), zgornji, navojni del pa in avstenitnega nerjavnega jekla (vsebuje tudi nikelj).

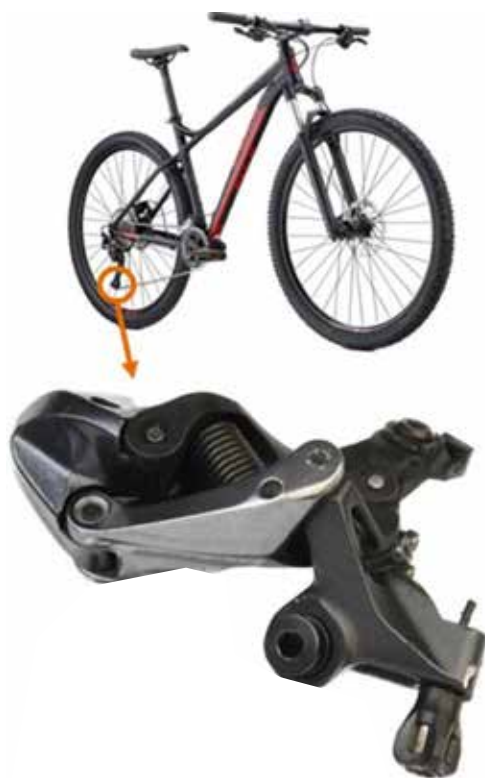
Slika 3a: Prelom nosilca zadnjega menjalnika iz aluminija.

Inicialno mesto utrujenostne razpoke je na Slikah 3a in 3b označeno s puščico. Teksturirana podložka je na aluminijastem nosilcu pustila ostre odtise. Na mestu, kjer se pojavljajo največje obremenitve je površinska poškodba predstavljala inicialno mesto za nastanek utrujenostne razpoke.

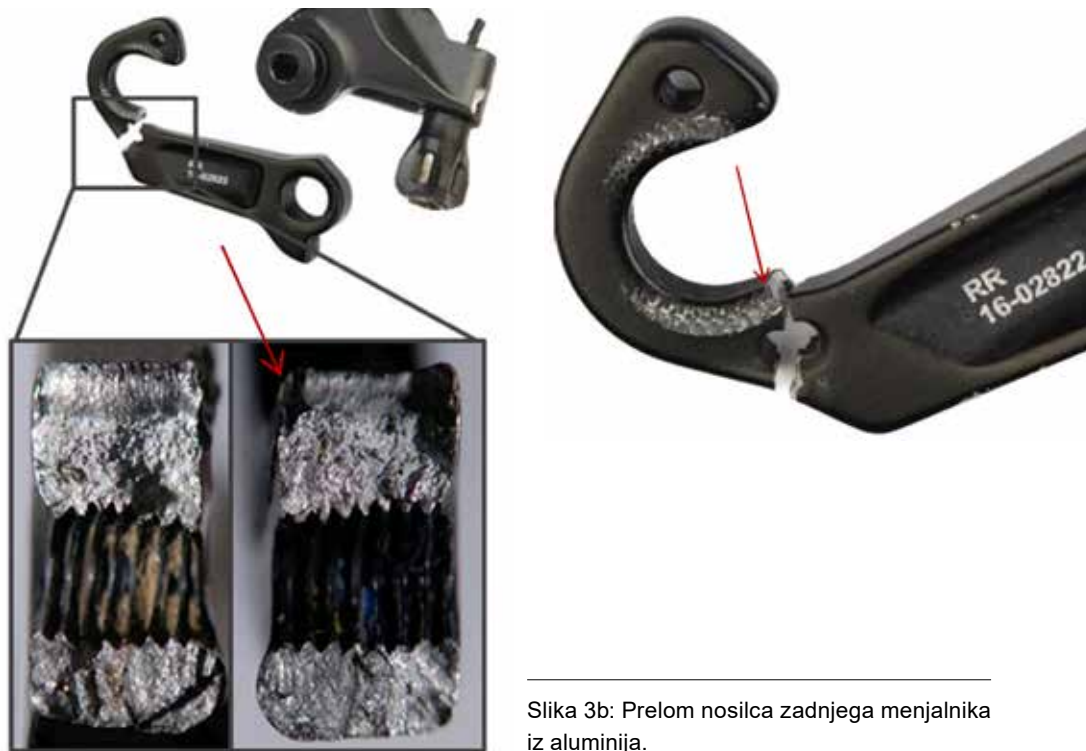
Slika 3b: Prelom nosilca zadnjega menjalnika iz aluminija.

*Vzrok za lom Al menjalnika tako ni korozija, ampak je vzrok mehanske narave.*

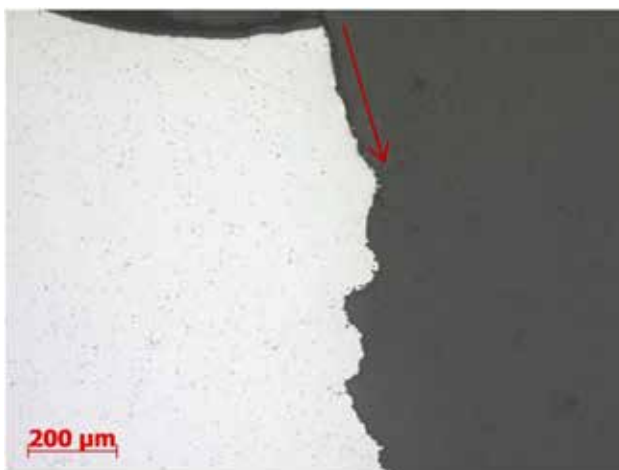
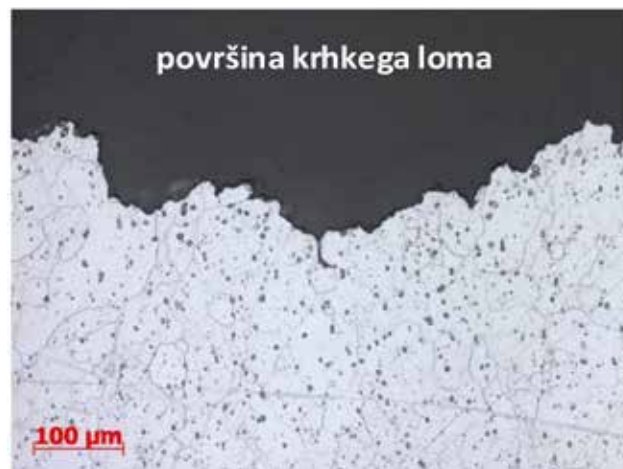
Slika 3c in 3d: Prerez lomne ploskve, na zgornjem – ravnem delu je razpoka nastajala postopoma, utrujenostno. Smer poteka loma je označena s puščico (3c). Prerez lomne ploskve trenutnega - krhkega loma (3d).

Na Slikah 3c in 3d sta prikazani lomni ploskvi porušenega nosilca. Na približno 1/3 zgornjega dela je lomna ploskev relativno gladka. Na tem delu površine je postopoma nastajala utrujenostna razpoka. Inicialno mesto razpoke je označeno s puščico. Utrujenostna razpoka je predstavljala zarezo, pa tudi zmanjšanje nosilnega preseka. Preostali del lomne ploskve se je pri obremenitvi porušil trenutno – krhko.

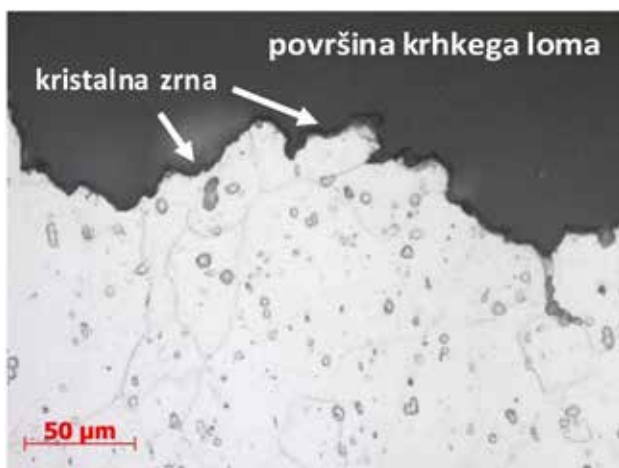
Slika 3e: Lomna površina krhkega loma poteka po kristalnih zrnih (jedkalo: Keller Al).

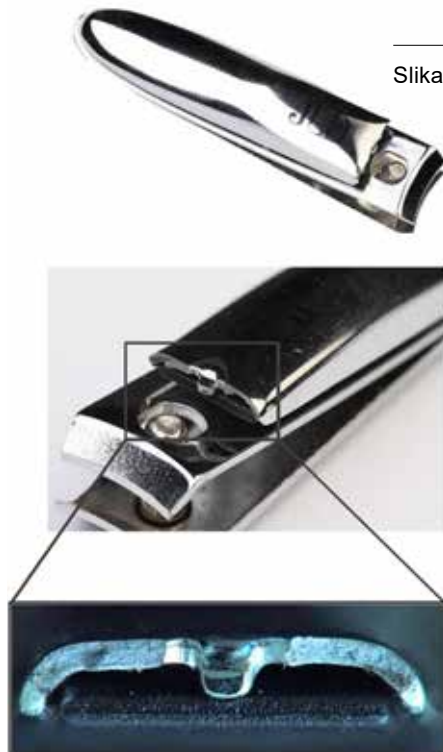
Slika 4a: Krhki prelom ščipalnika za nohte.

Vzvod ščipalnika za nohte je med ščipanjem izpostavljen upogibni obremenitvi, zlasti na krivini, kjer je prišlo do preloma. Ker je izdelan iz visokotrdnega jekla z omejeno duktilnostjo in dodatno oslavljen z izvrtino, je manj odporen na ponavljajoče se mehanske napetosti, kot so tiste, ki nastanejo pri večkratni uporabi. Zaščitna prevleka, namenjena protikorozijski zaščiti in izboljšanju estetike, ni vplivala na nastanek poškodb, saj je bila glavna vzrokov oslabitev materiala in koncentracija napetosti na kritičnem mestu.

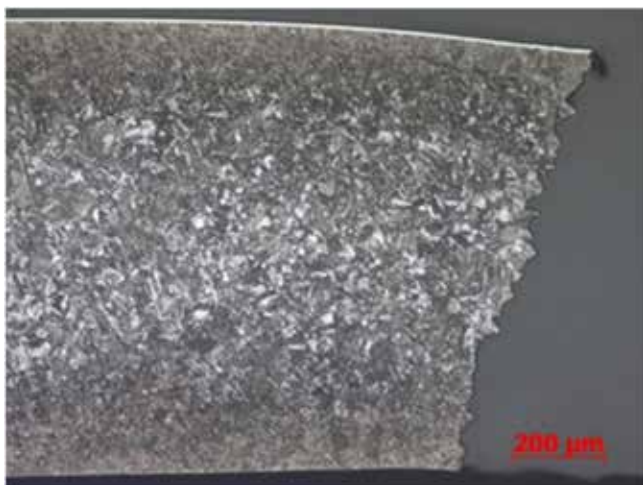
Slika 4c: Kaljeno jeklo za poboljšanje. Martenzitno bainitna mikrostruktura (jedkalo: 3% Nital).

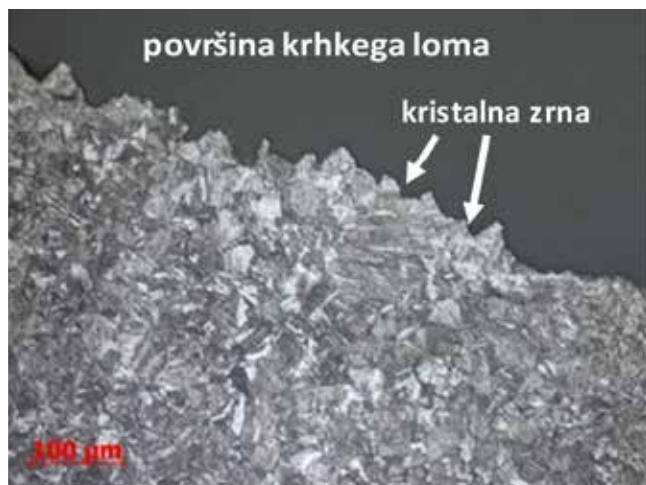
Slika 4d: Lomna površina krhkega loma poteka po kristalnih zrnih.

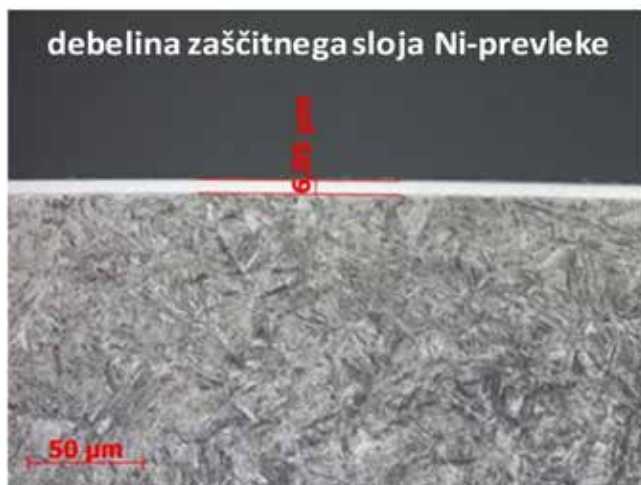
Slika 4e: Na površini jekla je zaščitni sloj Ni-prevleke debeline 6 mm. Mikrostruktura na površini jekla je martenzitna.

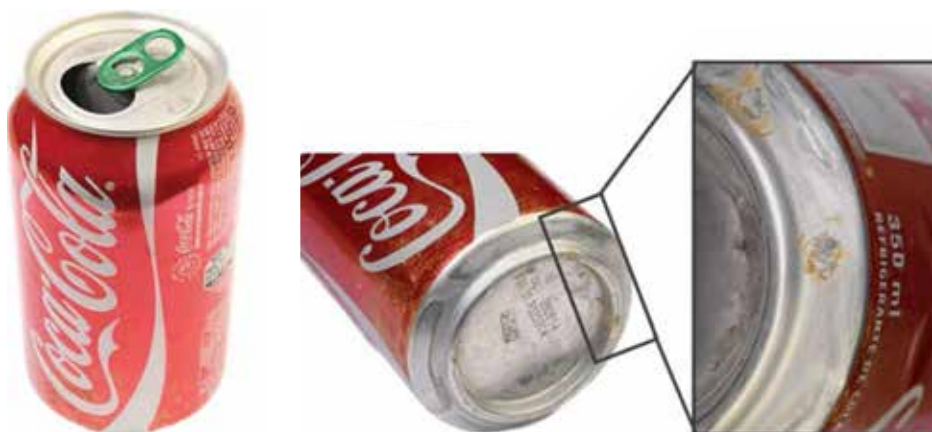
Slika 5a: Področja kjer je prišlo do perforacije in iztekanja tekočine.

*Vzrok perforacije pločevinke je v začetku najverjetneje napaka pri izdelavi (razpoka pri vlečenju) ter v nadaljevanju korozija zaradi puščanja vsebine Coca-Cole ter njenega zadrževanja na nelakiranem delu.*

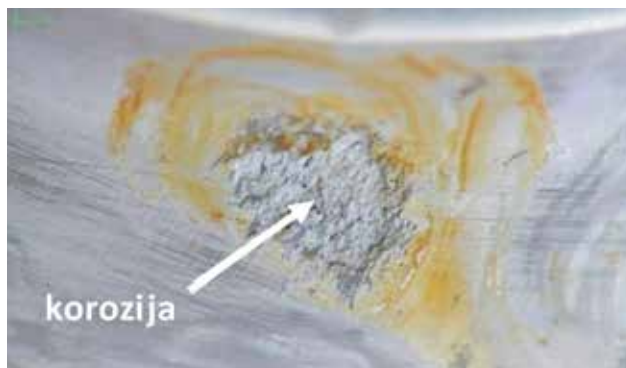
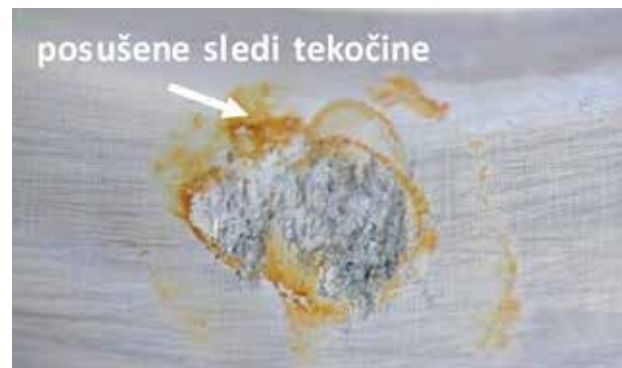
Slika 5b: Korozijska na zunanjem delu pločevinke in posušene sledi tekočine (rumeno - rjavo).

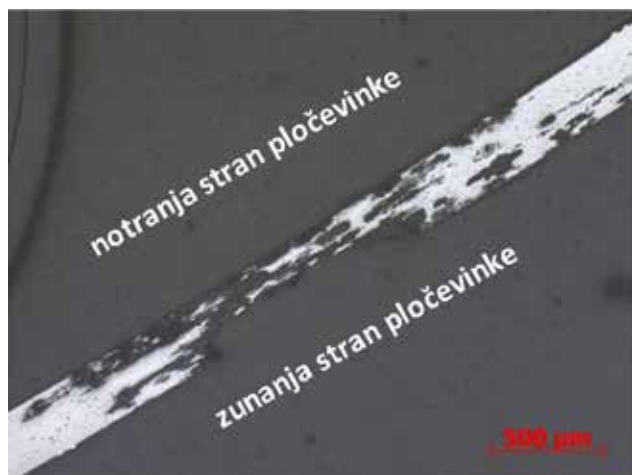
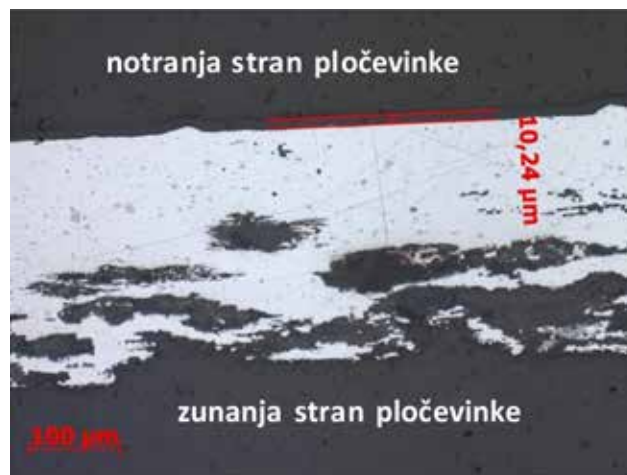
Slika 5c in 5d: Korozija na zunanji strani pločevinke. Na notranji strani pločevinke je lak debeline 10 mm.

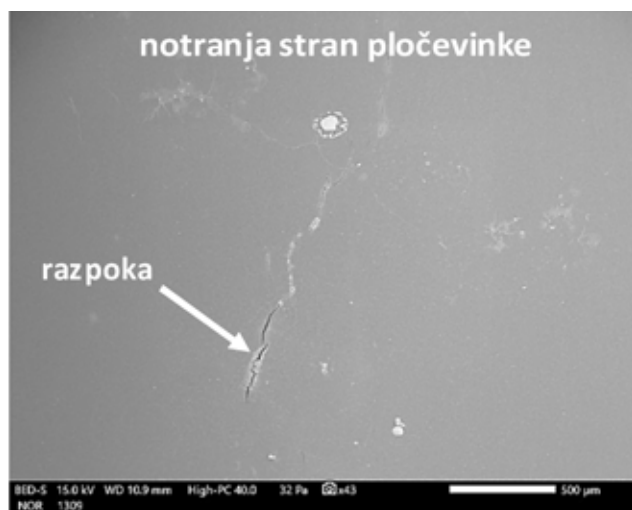
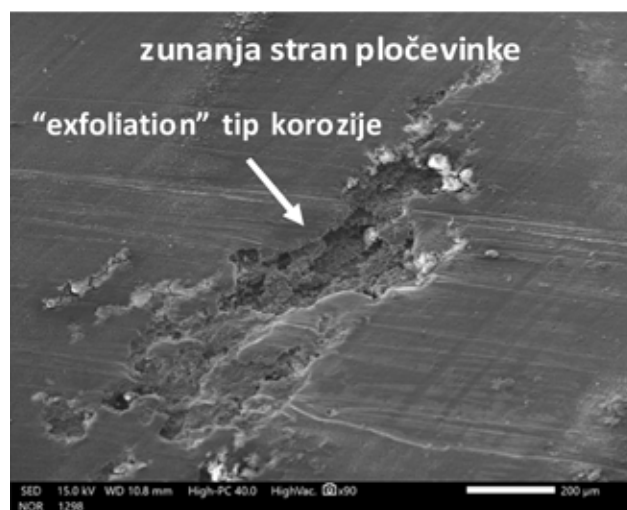
Slika 5e in 5f: Razpoka na notranji strani pločevinke. Zunanja stran pločevinke: “exfoliation” tip korozije.

Coca-Cola, ki je iztekla skozi razpoko in se zadrževala na zunanji strani, je korozijsko vplivala na dno pločevinke. Dno, ki na zunanji strani ni lakirano, je začelo korodirati, pri čemer so poškodbe bolj izrazite na zunanji kot na notranji strani pločevinke.

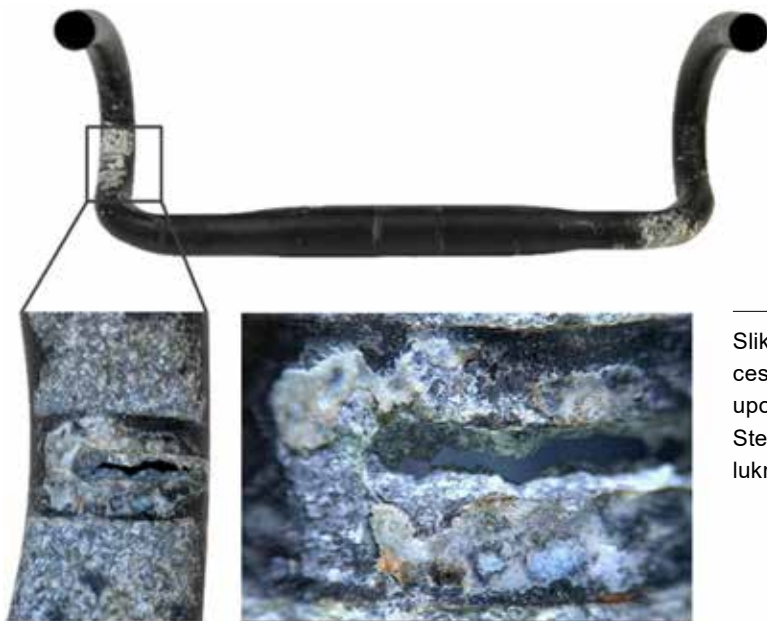
Slika 6b: Korozijski produkti na krmilu cestnega kolesa, ki je bilo čez zimo uporabljen za kolesarjenje na trenažerju. Stena krmila je popolnoma skorodirala - luknja na krmilu.

*Človeški znoj je po svoji naravi zelo koroziven. Pot se je ujel med penasti trak krmila in se tam zadrževal. Vzrok za intenzivno interkristalno ter splošno korozijo krmila kolesa je korozija.*

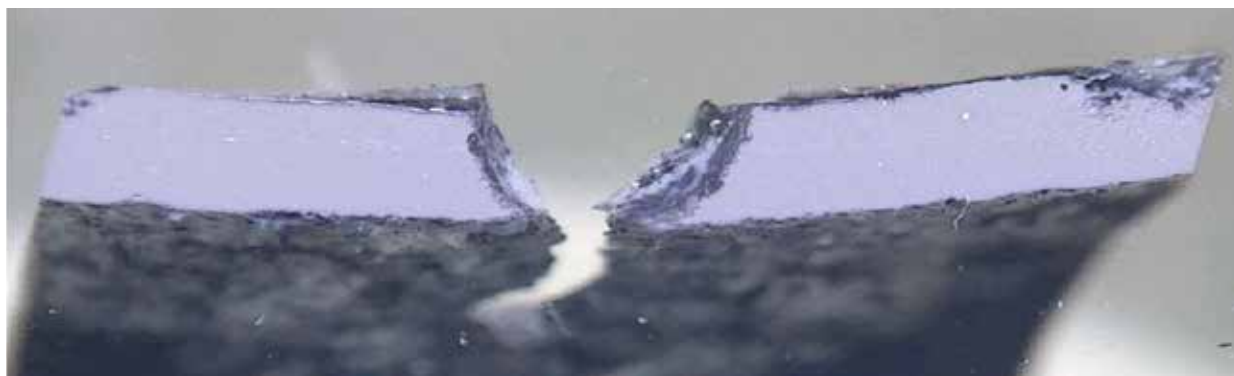
Slike 6c: Prerez preko stene krmila na mestu, kjer je le-to popolnoma skorodiralo.

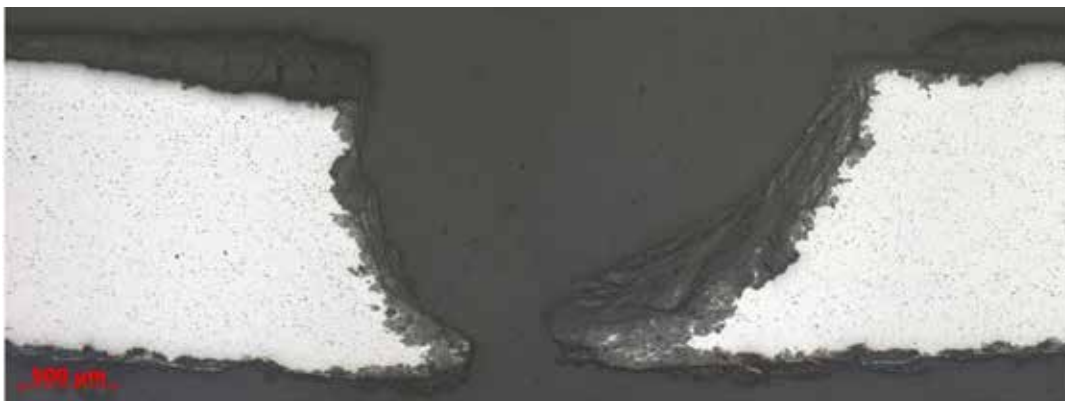
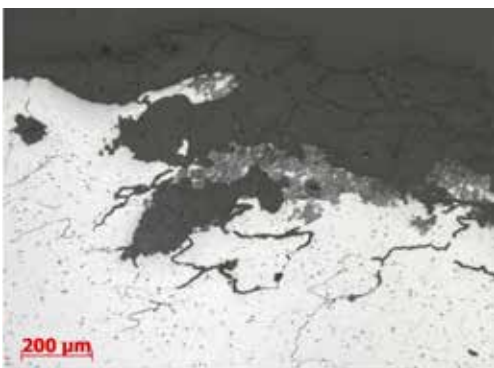
Slika 6d in 6e: Korozijski produkti na delu, kjer je stena krmila popolnoma skorodirala.

Slika 6f: Korozijski produkti in interkristalna korozija.

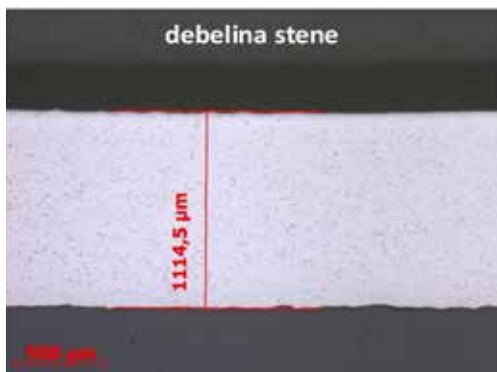
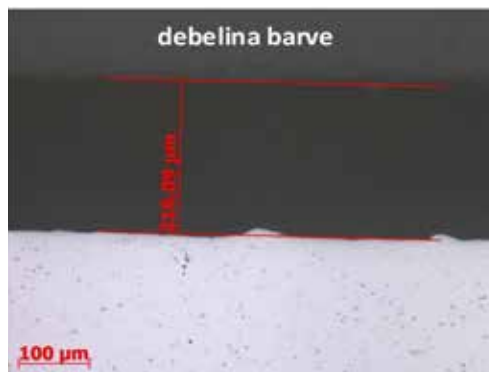
Slika 6g in 6h: Debelina stene, kjer ni prišlo do korozije, je cca 1115 mm, debelina barve cca 215 mm.

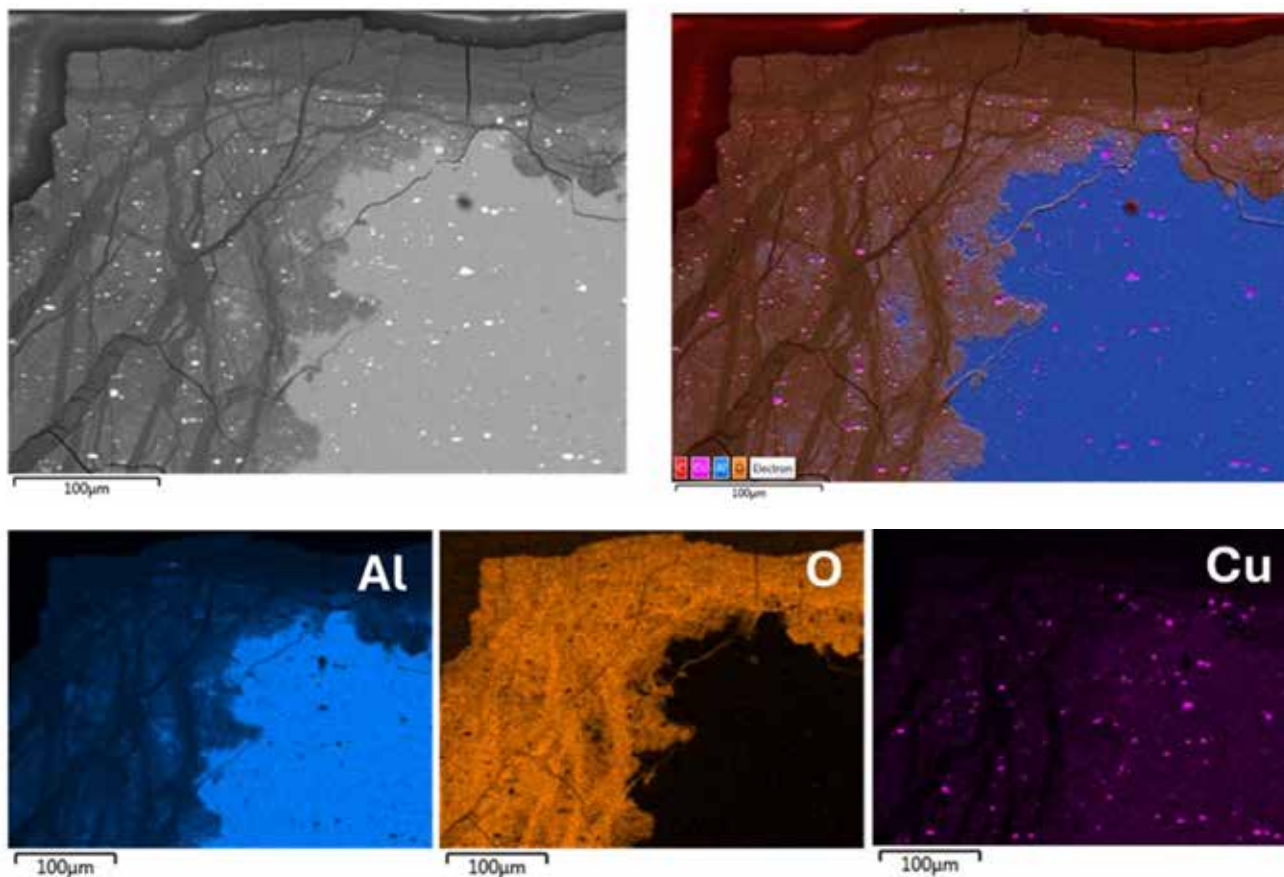
Slika 6i: EDS mapping (površinska analiza) preko korozijskih produktov na poškodovanem krmilu.

Po dveh sezonah zimskega kolesarjenja v zaprtem prostoru in eni poletni sezoni kolesarjenja na prostem smo s krmila odvili trak in odkrili obsežne korozijske poškodbe, vključno s perforacijo. Za podrobnejšo analizo smo skozi perforacijo pripravili metalografski ohrus, ki je razkril obseg korozijskih poškodb. Na mestih poškodb smo zaznali korozijske produkte aluminija, ki vsebujejo aluminij (Al) in kisik (O). Ti produkti so razpokani, korozija pa napreduje po mejah zrn (interkristalno). Z elementno analizo smo v korozijskih produktih, poleg prevladujočih Al in O, ugotovili tudi prisotnost klora (Cl), ki je v obliki kloridov – sestavina znoja – in deluje kot pospeševalec korozije.

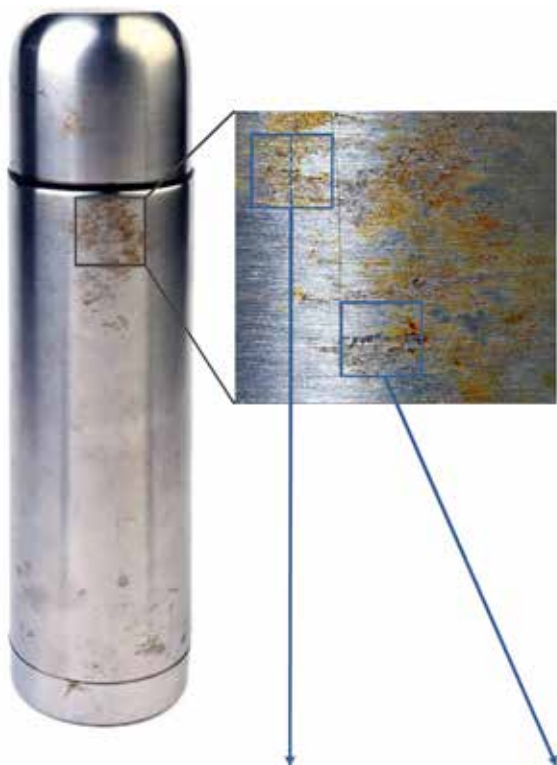
Kovinska termo steklenica (SKKJ: termovka ali termos) za ohranjanje toplote tekočine za pitje je izdelana iz krtačene pločevine iz nerjavnega jekla. Po letih uporabe se je na različnih delih površine začela pojavljati korozija. Korozija je vidna na delih, ki jih pri uporabi pogosteje prijemamo z rokami. Želeli smo preveriti vzrok pojava rdečkastih produktov na zunanji površini termovke.

Slika 7a: Korozija na površini termovke.

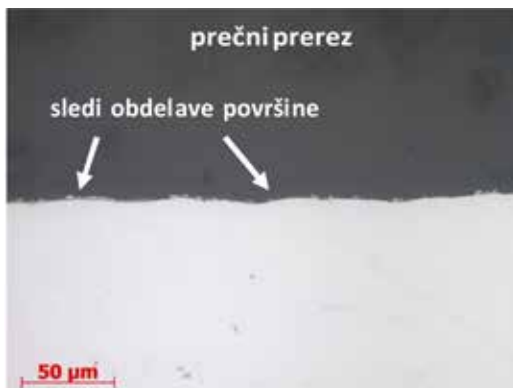
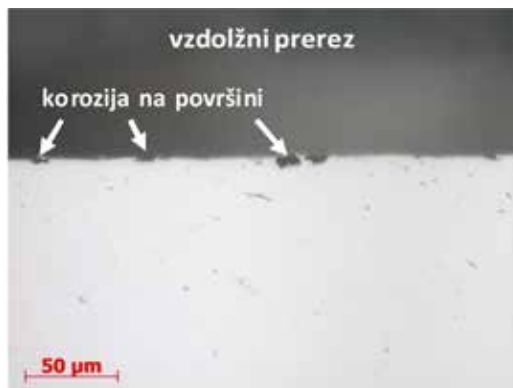
Slika 7b in 7c: Prečni in vzdolžni prerez termovke. Na prečnem prerezu so vidne sledi obdelave površine, na vzdolžnem pa opazimo korozijske poškodbe na površini termovke.

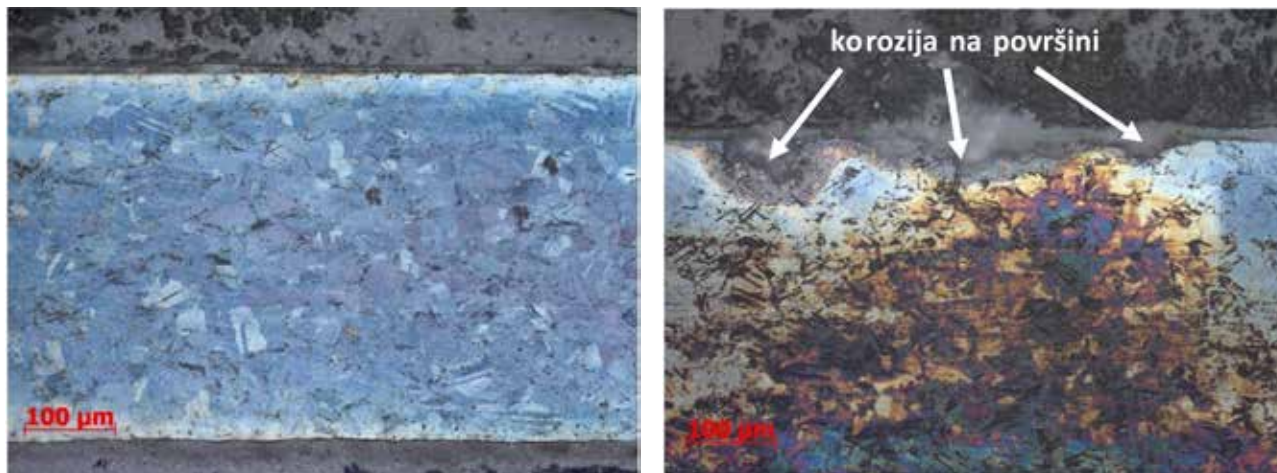
Slika 7d in 7e: Mikrostrukturna analiza z uporabo barvnega jedkala je pokazala, da je material avstenitno nerjavno jeklo. Desna slika prikazuje korozijske poškodbe na površini prečnega prereza (jedkalo: Beraha II).

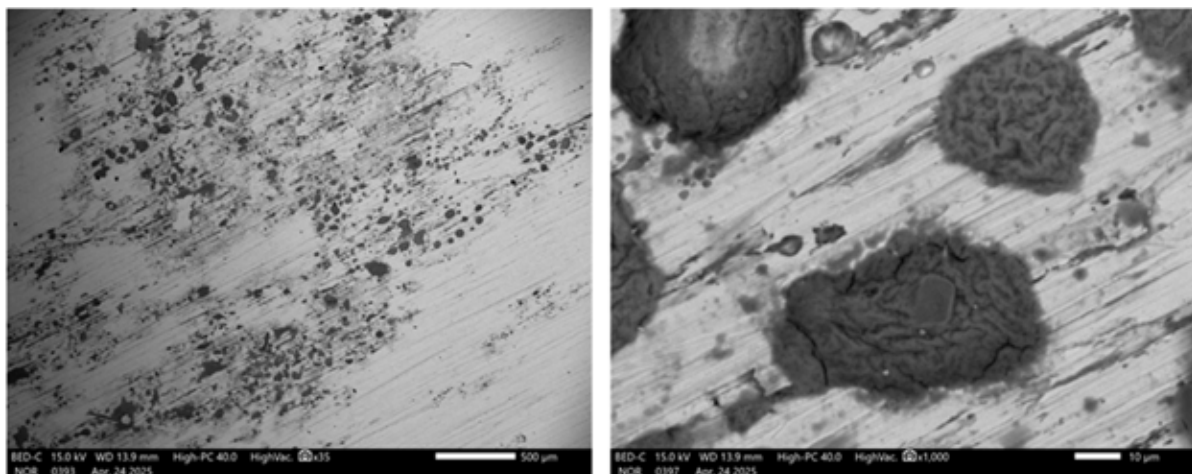
SEM analiza korozijskih produktov: Iz SEM/EDS analize je razvidno, da je izvor korozijskega napada najverjetneje dotikanje termovke s potnimi rokami ter izpostavljenost vlažnemu okolju. Korozijski produkti vsebujejo klor, ki je ena od sestavin znoja (glej primer krmila kolesa). Zunanost termovke se verjetno ne čisti tako intenzivno in temeljito kot notranost. Poleg tega nekateri detergenti za čiščenje vsebujejo agresivne snovi (npr. klor), ki lahko delujejo korozivno, če se jih po čiščenju ne spere temeljito. Ciklično nihanje vlage in temperature je povzročilo postopno korozijo krtačenih delov nerjavne pločevine.

Slika 7f: Korozijske poškodbe na površini termovke.

Krtačene površine so na splošno bolj podvržene korozijskim napadom, ne glede na material. V neravninah na površinah se ujame vlaga ter nečistoče s sestavinami, ki pospešujejo korozijo. Krtačenje »raztrga« površino zaradi česar postane bolj občutljiva za korozijo. Avstenitno nerjavno jeklo je sicer proti koroziji dobro odporno pri pogojih, ki omogočajo tvorbo pasivnega filma na površini (tanek, nekaj nanometrov debel sloj Cr-oksida, ki zagotavlja dobro korozijsko odpornost teh jekel in zaradi česar ta jekla imenujemo »nerjavna« jekla). Iz EDS analize korozijskih produktov in prisotnosti Ca, Mg in Cl sklepamo, da je do korozije prišlo zaradi dotikanja termovke s potnimi rokami. Dejstvo, da so madeži prisotni na zgornjem robu pod pokrovom, kjer običajno držimo termovko, dodatno potrjuje to dejstvo. S prijemanjem krtačene površine iz potnih rok vnesli znoj, ki se je skupaj z drugimi nečistočami oprijel hrapave površine. Ob prisotnosti vlage so nastale lokalne korozijske poškodbe, ki so poškodovale Cr-oxid in vodile do korozije jekla in tvorbe vidnih rjavih korozijskih produktov – to so na tej vrsti jekla Fe, Cr – oksidi, hidrooksidi in spineli.

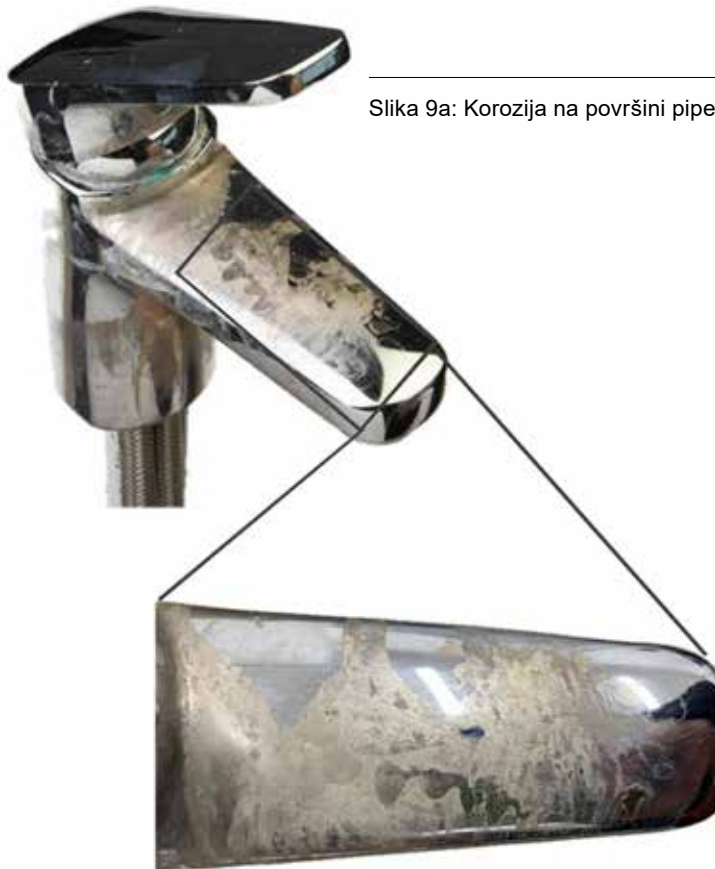
Slika 9a: Korozija na površini pipe.

Na pipi so vidne korozijske poškodbe prevleke, ki je sestavljena iz Ni podsloja, ter Cr končnega sloja. Cr-sloj prevleko ščiti proti koroziji, Ni sloj pa je med Cr-prevleko ter medenino dodan zaradi izboljšanja oprijema. Zelo verjetno je, da je glavni vzrok korozijskih poškodb na površini bilo dalj časa prisotno minimalno puščanje vode, pri čemer je določen del površine bil nenehno prekrit s tankim slojem vode. Voda v kombinaciji z ostanki čistil je čez drobne nepravilnosti v Cr prevleki korozijsko delovala na Ni-podprevleko ter medenino pri čemer so se sčasoma s tvorile globoke korozijske jamice.

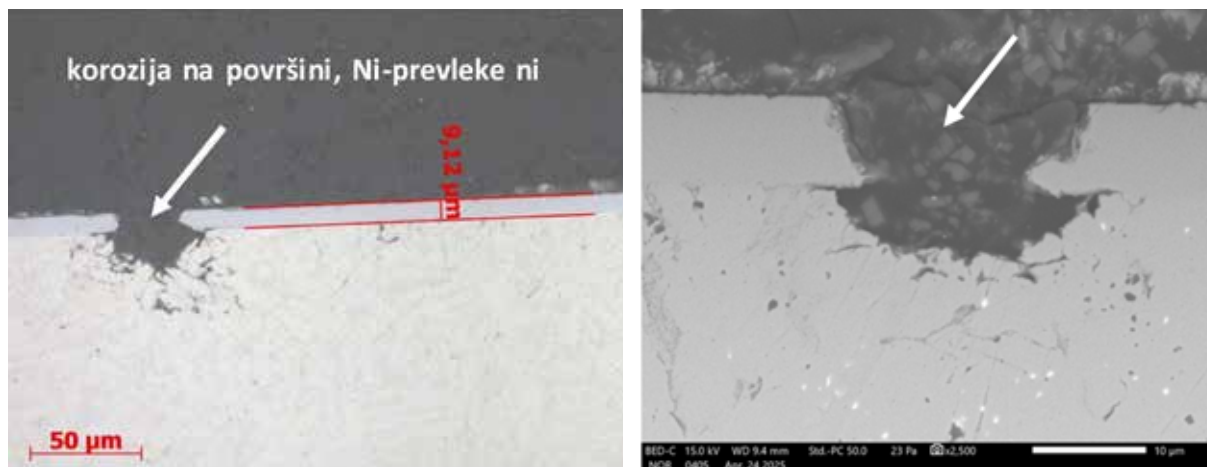
Metalografski posnetek prereza pipe, kjer so zaznane lokalne poškodbe v prevleki (označeno s puščico)

Iz spodnjih metalografskih ter SEM posnetkov je na mestih poškodb vidno, da sloj niklja manjka, poškodbe pod njim so v obliki razširjenih jamic (ozka vhodna odprtina tik pod prevleko, ki se v notranjosti razširi). Korozija se iz notranjosti korozijskih jamic širi vzdolž  $\beta$  zrn, ki so bogatejše s cinkom in predstavljajo v  $\alpha+\beta$  mikrostrukturi anodo, za korozijo bolj občutljivo fazo.

Slika 9b in 9c: Debelina Ni-prevleke je cca 9 μm. Na področju, kjer so korozijske poškodbe Ni-prevleke ni več.

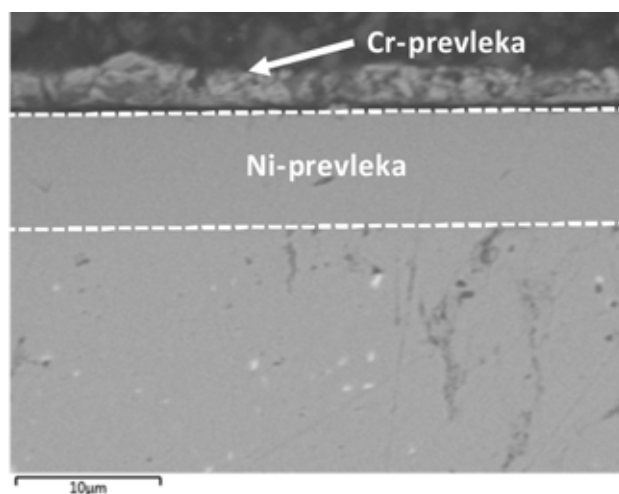
Slika 9d: Nad Ni-prevleko je tanjša plast Cr-prevleke.

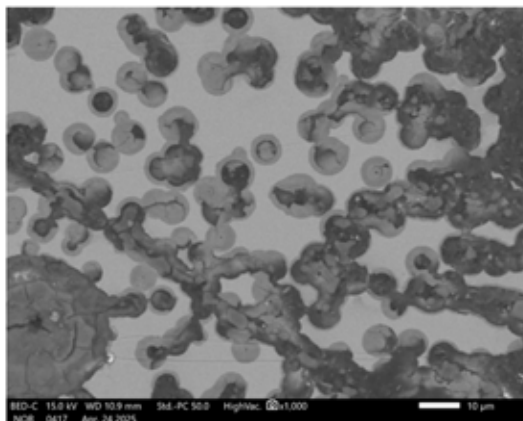
Slika 9e: SEM posnetek korozijskih poškodb na površini pipe. Poškodbe so kroglasto simetrične, posamezne poškodbe se med seboj združujejo v linijo poškodb.

Preiskava poškodovane površine pipe na SEM mikroskopu je pokazale, da so poškodbe, gledano iz vrha okrogle in tvorijo koncentrične kroge z ostankom (opna) Cr-prevleke z luknjico – perforacijo na sredini ter spodaj (vidno pri gledanju v načinu z odbitimi elektron) večje okroglo območje z manjkajočo prevleko niklja. Iz morfologije površine sklepamo, da preko drobne poškodbe Cr-prevleke (drobna črna pika nanometerske velikosti na sredini skrajno desnega kroga na SEM posnetku zgoraj), ki je bodisi poroznost v prevleki ali pa kaka druga nepravilnost, v notranjost pride voda skupaj z drugimi nečistočami, ki lahko vsebujejo snovi, nevarne za potek korozije. Na tem mestu se pričneta pod prevleko kroma odtapljati nikljeva prevleka in medenina, topni korozijski produkti pa se sproti spirajo. Glede na obliko in potek lise na površini pipe je zelo možno, da je pipa dalj časa puščala in je po površini tekel tanek sloj vode. Ko skorodira dovolj velika površina Ni-prevleke in medenine pod Cr-prevleko, se le ta zaradi lastne teže udre in sčasoma z vodo spere stran.

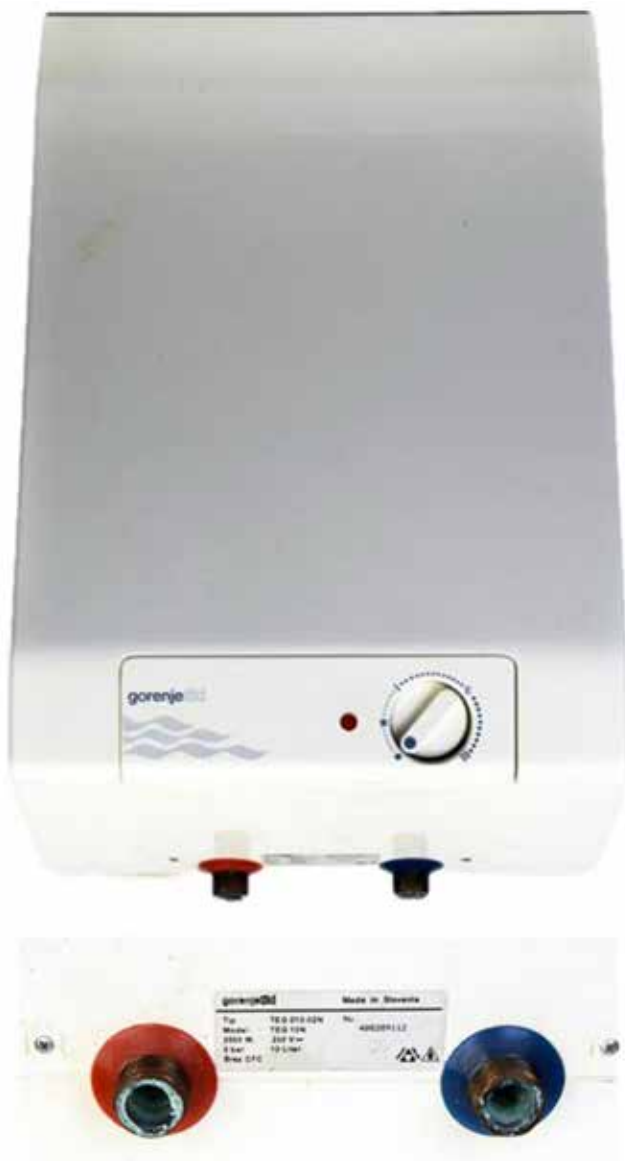
Grelnik vode je star več kot 40 let. Vgrajen je bil na območju Slovenije z mehko vodo. Na vidnih priključkih za toplo (rdeč) in hladno (moder) vodo iz bakra so na notranji strani vidni korozijski produkti zelene barve. Želeli smo preveriti sestavo korozijskih produktov in ugotoviti, ali je zelena barva zaradi prisotnosti kloridov ali karbonatov. Prav tako smo želeli preveriti, ali so korozijski produkti v priključnih ceveh za toplo ali hladno vodo podobni.

Slika 10a: Grelnik vode volumna 10 litrov z bakrenim grelcem.
