# Korozijski atlas

Korozijske in mehanske  
poškodbe kovinskih materialov  
v vsakdanjem življenju

Zavod za gradbeništvo Slovenije  
Ljubljana 2025

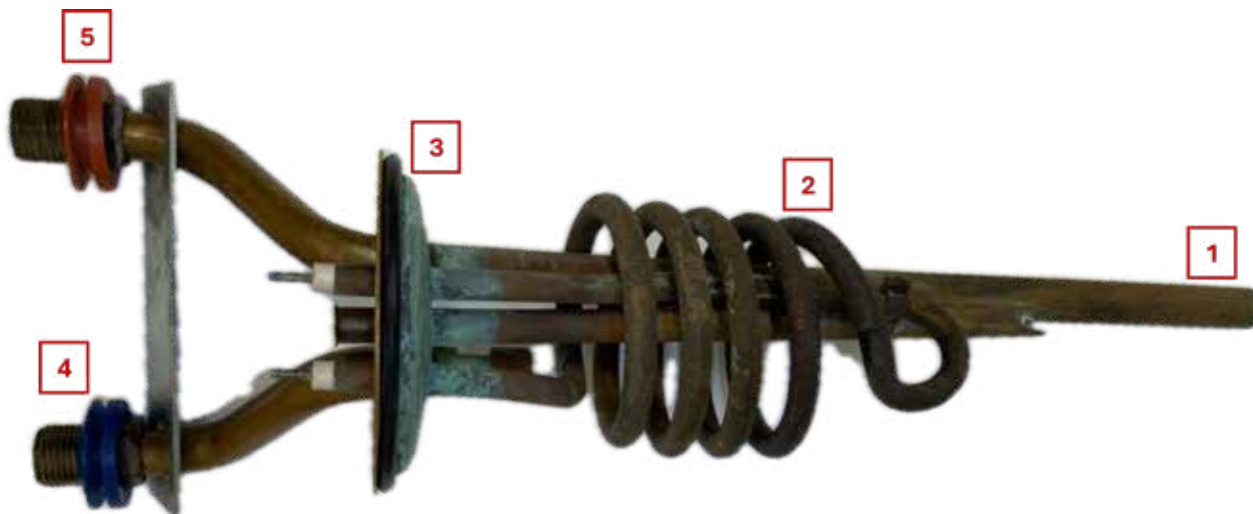
Slika 10b: Bakreni grelec v notranjosti 10 litrskega grelnika vode. Na označenih mestih smo naredili EDS in Ramanske analize.

Iz bakrovih korozijskih produktov se v vodo izločajo tudi bakrovi ioni. Bakrovi ioni in bakrovi korozijski produkti so lahko toksični. V tem primeru so korozijske poškodbe bakra grelca plitve - površinske, skorodirala je zelo majhna količina bakra.

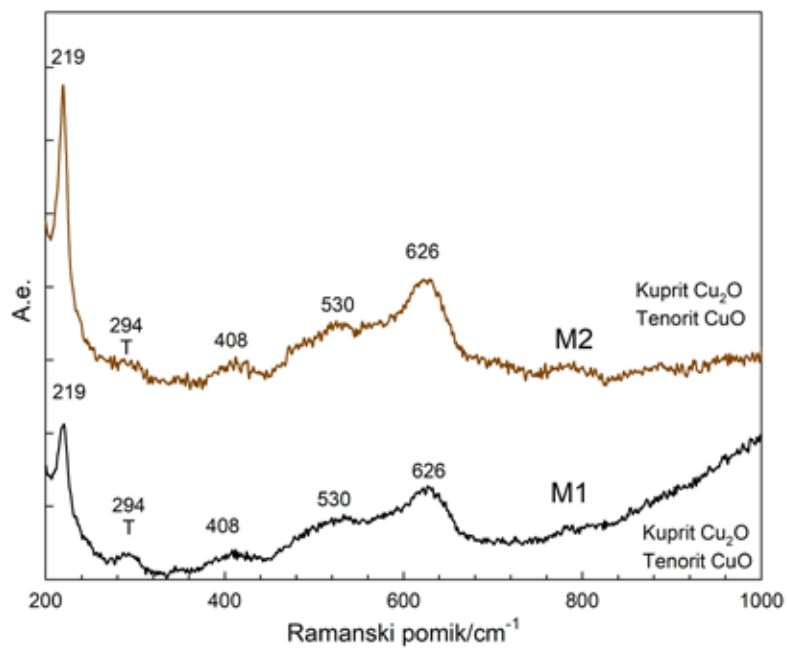
Slika 10c: Ramanski spektri na mestu 1 in 2, korozijski produkti so bakrov(i) in (II) oksid.

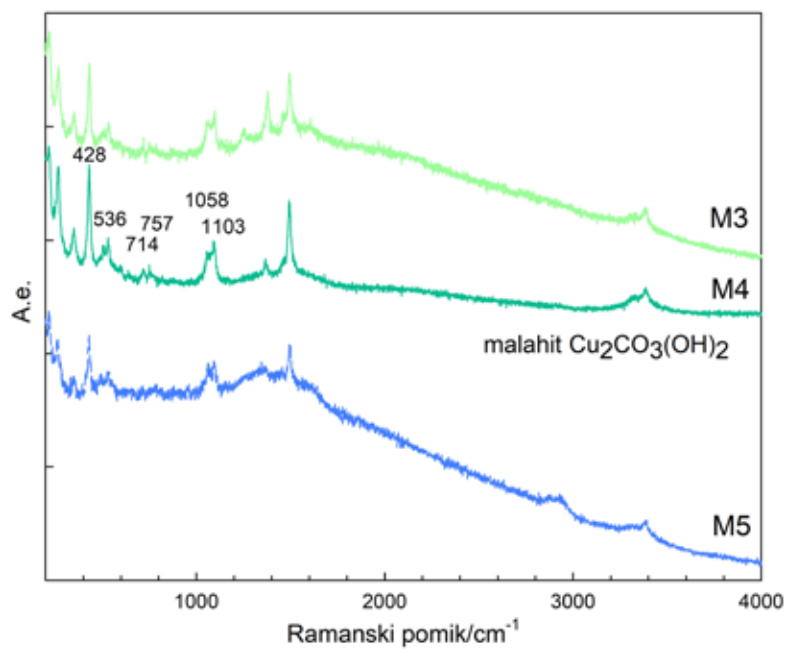
Slika 10d: Ramanski spektri na mestu 3,4 in 5, korozijski produkti so bakrov hidroksikarbonat, malahit.

Malahit je bakrov korozijski produkt, ki se tvori na bakreni površini v rahlo alkalni in s kisikom nasičeni vodovodni vodi. V zelo trdih vodah z visoko trdoto se običajno tvori vodni kamen, v primeru vode iz priobalnega območja, pa je prevladujoča reakcija korozija bakra. Ta vodi do tvorbe kuprita in tenorita, ki sta stabilna oksida, ter zeleno obarvanih produktov. Z Ramansko analizo potrjeni produkt zelene barve je malahit  $\text{Cu}_2\text{CO}_3(\text{OH})_2$ , ki se tvori tako na gornjem delu bakrenega grelca kot na priključkih za toplo in hladno vodo. Če je v vodi malo kalcija in magnezija ali se vodni kamen sploh ne nalaga, je malahit lahko prevladujoča korozijski produkt, ne pa zaradi običajnega nalaganja vodnega kamna.
