**Znanstveni članek**

# VPLIVI VZGONA NA OBJEKTE: ŠTUDIJA PRIMERA NADZOROVANEGA SPUŠČANJA DVIGNJENE PODZEMNE GARAŽE

## BUOYANCY EFFECTS ON STRUCTURES: A CASE STUDY ON THE CONTROLLED LOWERING OF A RAISED UNDERGROUND GARAGE

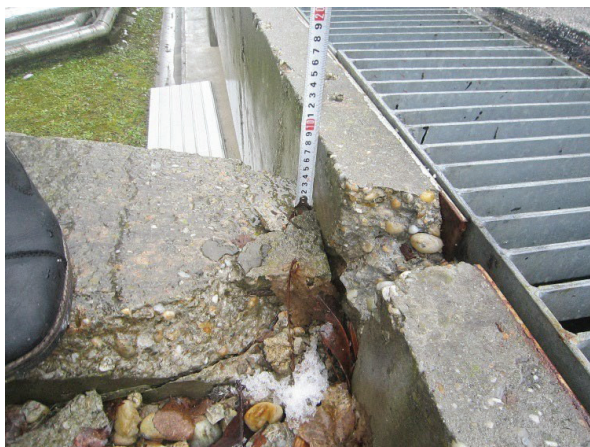
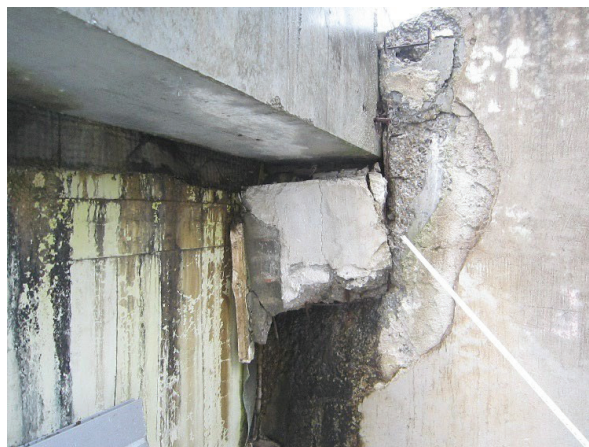
Poškodbe objekta in okolice, ki so prikazane na sliki 2, so se odražale v obliki dvigov in zasukov objekta, poškodb na stikih s sosednjimi objekti, deformiranja bližnjih vozniških površin in razpok v armiranobetonski konstrukciji objekta, skozi katere je podzemna voda vtekala v notranjost garaž. Podzemne vode so vtekale tudi v notranjost kletne etaže sosednjega objekta 1 (glej tudi sliko 6) tik ob obravnavani podzemni garaži. Ob preliminarne ogledu objekta smo ugotavljali tudi, da so bili v preteklosti že izvedeni poskusi tesnjenja teh razpok, vzrokom za vtekanje podzemnih vod skozi »vodotesno« izvedene obodne stene garaž pa očitno ni bila namenjena primerna in zadostna pozornost.

**Slika 2.** Dvigi obravnavane podzemne garaže in poškodbe, ki so se pojavile na stikih z okoliškimi objekti

Izvedene so bile predhodne, enostavne meritve dvigov podzemne garaže z uporabo tračnega metra, ki jih prikazujemo tudi na sliki 2. Na mestih, kjer se garaža navezuje na okoliške objekte, so se pojavile poškodbe v obliki deformacij voznih površin, ki so predstavljene na sliki 3. Kot prikažemo na sliki 4, so se v armiranobetonskih obodnih stenah podzemne garaže pojavile številne razpoke, skozi katere je podzemna voda vtekala v notranjost garažnih prostorov.

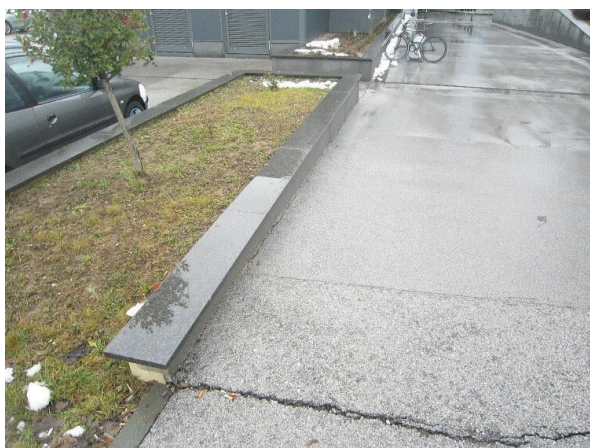
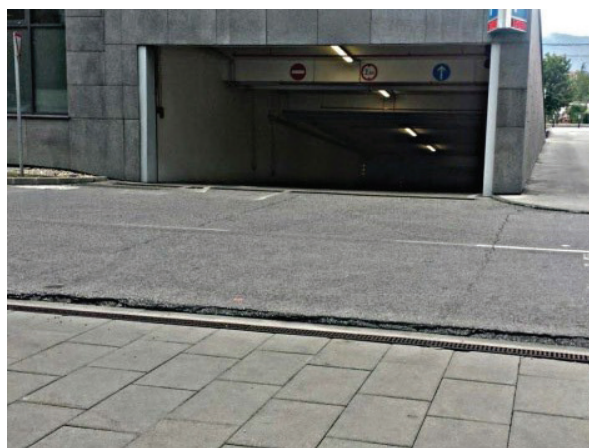
**Slika 3.** Poškodbe bližnjih voznih površin, ki se kažejo v obliki razpok in diferenčnih dvigov

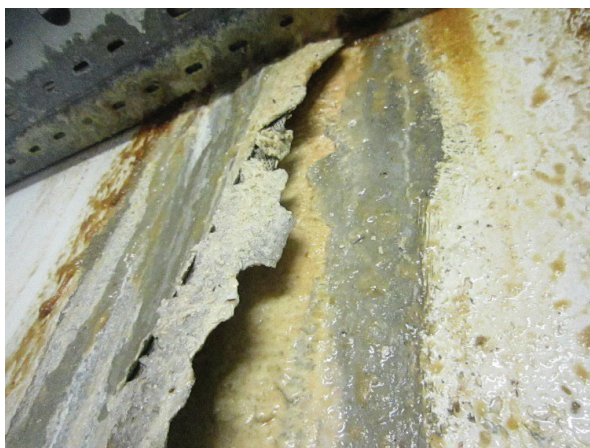
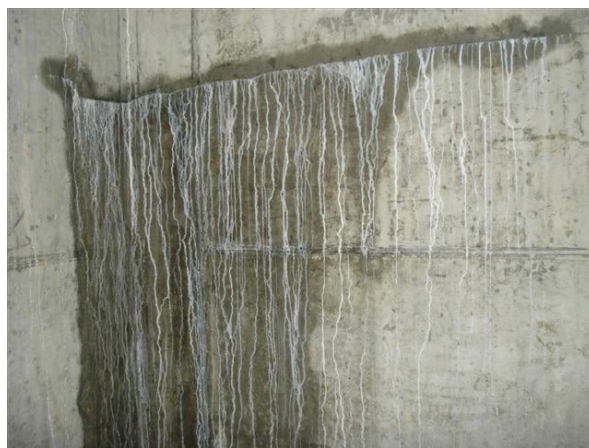
**Slika 4.** Neuspeli poskusi tesnjenja razpok v vkopanih obodnih stenah in vtekanje podzemnih vod v notranjost garaž

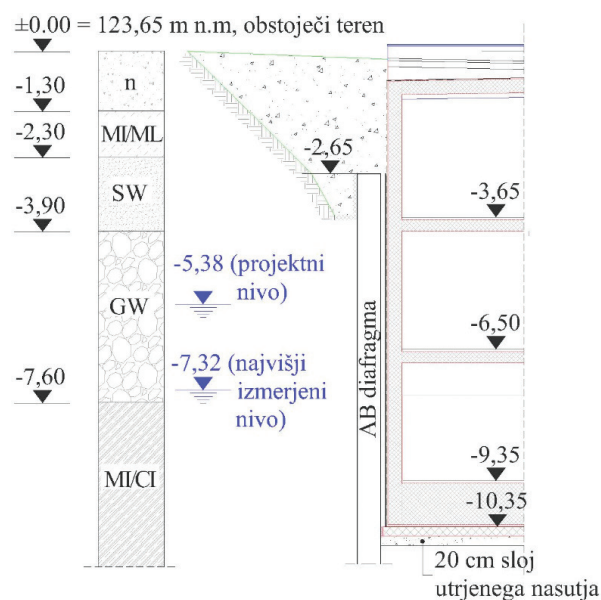
**Slika 5.** Prerez robnega območja podzemnih garaž z varovalno konstrukcijo gradbene jame, sestava temeljnih tal s projektnim in najvišjim izmerjenim nivojem podzemnih vod

razvidno, da so nivoji podtalnice v obdobju okvirno pol leta, v neposredni bližini garaže, nekoliko nihali (115,985 m n. m.–116,325 m n. m.), vendar so bili ti skoraj 2 m in več pod nivojem podtalnice, ki je bil upoštevan v originalnem statičnem izračunu.

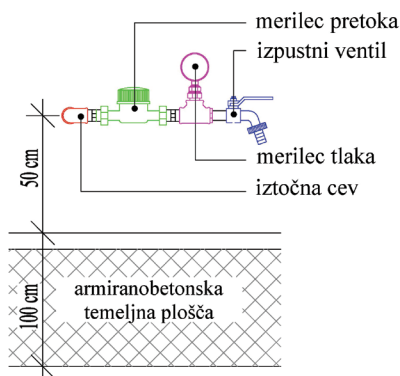
**Slika 11.** Merilna oprema izpustnega mesta za nadzorovano odvajanje ujete podzemne vode

Slika 11 prikazuje, da so bila vsa izpustna mesta opremljena tudi z merilnikom vodnega tlaka (manometrom) z območjem meritev do 0,6 bara, z občutljivostjo 0,01 bara ter z merilnikom pretoka vode.
