POŠKODBE ZGORNJEGA USTROJA GOZDNIH CEST

Igor POTOČNIK*

THE INJURIES OF THE UPPER FOREST ROAD LAYER

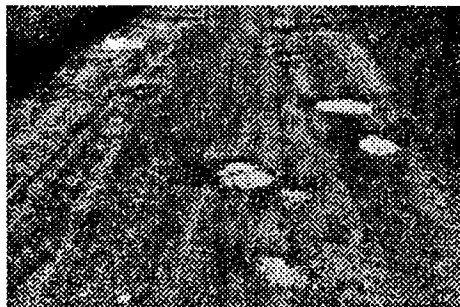
Slika 2: Udarne jame (LIENART 1983)

Kot *udarne jame* (slika 2) smo opredelili tiste neravnine na vozišču, v katerih zastaja voda in so praviloma bolj ali manj krožne oblike. Nastajajo kot posledica udarjanja koles vozil ob preveč mokro ali suho vozišče. Udarne jame saniramo z vgradnjo novega zrnatega materiala, ki mora biti enake kvalitete kot je material v obstoječi cestno konstrukciji. Če je konstrukcija zgornjega ustroja gozdne ceste izvedena iz gramoza ali lokalnega kamnitega materiala, je učinek popravila še večji, če zaradi boljšega povezovanja uporabimo čisti drobljen kamnit material. Novi material mora pri vgradnji imeti optimalno vlažnost, zatem pa ga je potrebno še uvaljati.

Udarne jame se pojavljajo kot posledica udarjanja koles vozila ob nehomogeno podlago. V njih se po deževju nabira voda, ki dodatno mehča cesto.

Odseki gozdne ceste G - 27, kjer se pojavljajo udarne jame, imajo podolžni naklon do 2.5 %. Nad tem naklonom se ne pojavljajo več. Do podolžnega naklona 1.5 % se je pojavilo skoraj 90 % vseh dolžin gozdne ceste z

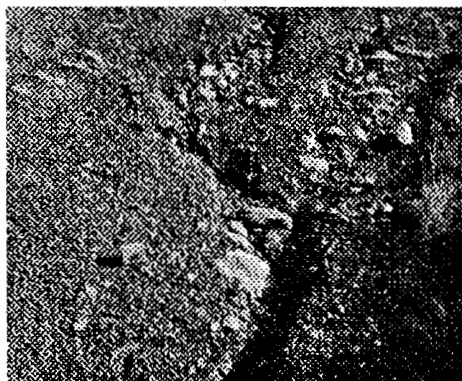
Slika 3: Erozijski žlebovi (LIENART 1983)

Kot *erozijske žlebove* (slika 3) smo opredelili tiste poškodbe, kjer so opazne posledice odtekanja vode vzdolž osi ceste. Te poškodbe so vidne kot bolj ali manj izraziti žlebovi, včasih globoki celo za debelino obrabne plasti. Domnevamo, da so te vrste poškodb še posebej pogoste na strmejših delih cest. Nastajajo na mestih, kjer so se prvotno pojavile kolesnice. Le-te nastajajo zaradi vožnje težkih vozil po slabše nosilnem spodnjem ustroju in odrivanja posipnega materiala izpod koles, zatem pa razdiralno deluje še

Najpogosteje so se pojavljali erozijski žlebovi (na 61 % dolžine odseka). Vzrok za njihov nastanek je odtekanje padavinske vode vzdolž osi ceste in njeno nepravočasno kanaliziranje s cestišča. Prečni profil ceste ni zagotavljal prečnega odtoka padavinske vode, zato je le-ta odtekala po prvi možni poti. Prečni odtok vode zelo ovira tudi vegetacija na sredini in robovih vozišča. Posledica je spiranje obrabne plasti vozišča, kar je tesno povezano z načeto obrabno plastjo. Ta poškodba se je pojavljala na 28 % dolžine cestnega odseka.

2. Erozijski žlebovi so se pojavljali praktično neodvisno od podolžnega naklona ceste. Pričakovali smo, da bo večji delež dolžin cest z erozijskimi žlebovi pri večjih podolžnih naklonih. Vgrajeni dražniki na razdalji med 25 in 35 m so zelo učinkoviti in zmanjšujejo nastanek erozijskih žlebov.

padavinska voda, ker je onemogočeno prečno odtekanje vode z vozišča. S dodajanjem primernega zrnatega materiala (veznost delcev) je te poškodbe zgornjega ustroja mogoče sanirati. Boljše rezultate saniranja dosežemo, če obstoječi zgornji ustroj nabrazdamo, da dosežemo boljšo povezavo z novim materialom pri optimalni vlagi. Če je plast dodanega materiala debelejša od 5 cm, jo je treba še uvaljati.

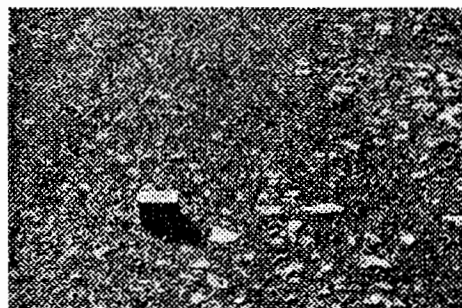
Slika 4: Načeta obrabna plast (LIENART 1983)

Kot *načeto obrabno plast* (slika 4) smo opredelili tiste poškodbe, kjer je obrabna plast ploskovno načeta zaradi delovanja prometa in (ali) vode. Mestoma je na takih mestih opazen nosilna plast, obrabna in nosilna plast sta le še delno prisotni. Tovrstne poškodbe praviloma saniramo z dodajanjem ostrega drobnozrnatega materiala, katerega v potrebni količini razprostremo prek poškodovane površine. Sanirane površine je potrebno še uvaljati.

Vzrok je v tem, da začetek erozije pogojuje načenjanje obrabne plasti. Pri večjih podolžnih naklonih ceste je bilo ugotovljeno le še posamično pojavljanje načete obrabne plasti. Zato imajo zelo pomembno vlogo vgrajeni dražniki, ki preprečujejo še hitrejšo napredovanje erozije in s tem tudi načenjanje obrabne plasti. Zanimivi so tudi rezultati analize, prikazani na grafu 6. Kumulativni deleži dolžin gozdne ceste G - 27, kjer se pojavljajo posamezne vrste poškodb zgornjega ustroja, imajo dve glavni obliki.

3. Načeta obrabna plast se je pojavljala podobno kot erozijski žlebovi. Tudi tu dražniki odločilno vplivajo na manjši vpliv padavinske vode na vozišče.

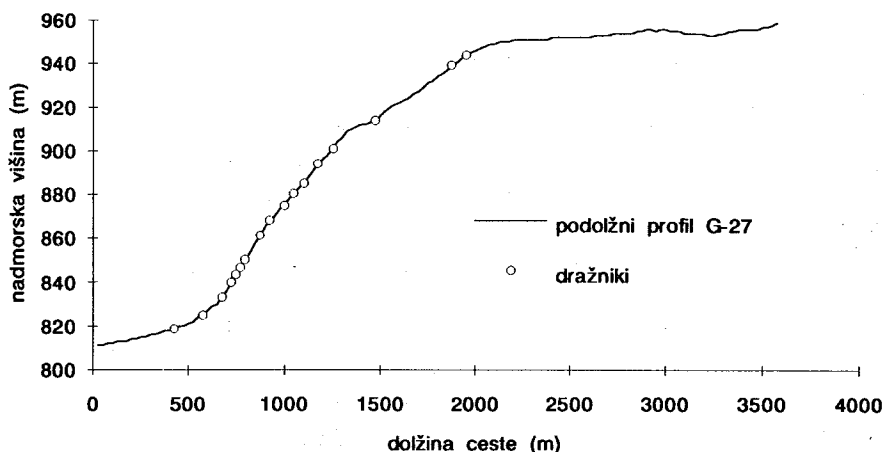
Graf 1: Podolžni profil odseka gozdne ceste G - 27 na Mežakli

Podolžni profil je razgiban; od ravnih odsekov do izredno strmih (tudi do 15 %). Od križišča stare in nove gozdne ceste na Mežaklo do Raven sta dva izrazita zelo strma odseka, na planoti pa so podolžni nakloni minimalni kar pomeni, da so manjši od 1%.

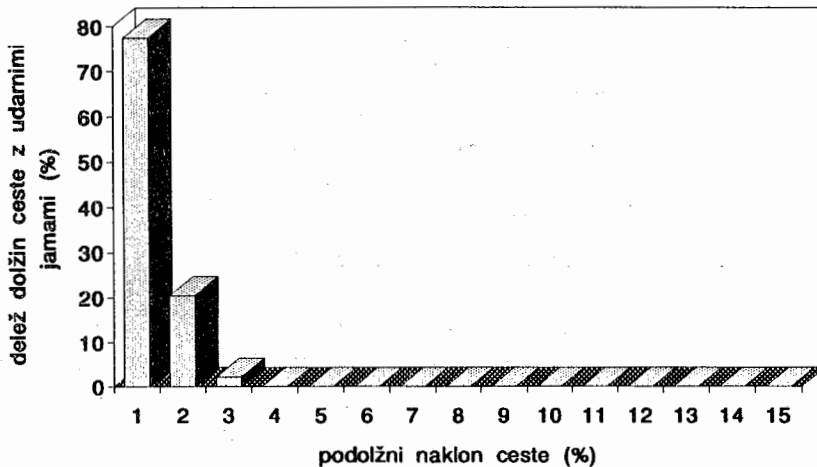
Graf 2: Delež dolžine gozdne ceste G - 27 z udarnimi jamami in podolžni naklon ceste

Največji delež dolžine gozdne ceste z udarnimi jamami smo ugotovili pri 1 % podolžnem naklonu. Praktično se udarne jame ne pojavljajo več pri podolžnih naklonih večjih od 2 %.

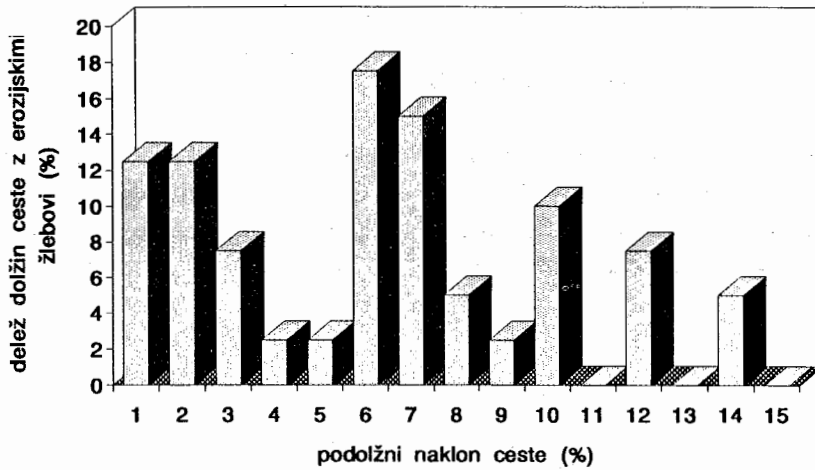
Graf 3: Delež dolžine gozdne ceste G - 27 z erozijskimi žlebovi in podolžni naklon ceste

Delež dolžine gozdne ceste G - 27, kjer so poškodbe vozišča opazne kot erozijski žlebovi, so pri vseh naklonih ceste precej enakomerne (graf 3). Glede na naravo nastanka erozijskih žlebov smo vendarle pričakovali, da bo največ erozijskih žlebov na strmejših odsekih. Vzrok za to je v vgrajenih dražnikih. Vsi strmejši deli imajo vgrajene dražnike na razdalji od 25 do 35 m. Po HAFNERJU (1969) so potrebni razmaki med dražniki (in da erozija še ne nastaja) glede na podolžni naklon kot je prikazano na grafu 4. Padavinske razmere, ki so potreben vhodni podatek za določitev potrebnega razmaka med dražniki pri danem podolžnem naklonu, smo ocenili kot neugodne (več kot 1300 mm padavin, veliko ploh in nalivov). Pri tej odločitvi so nam pomagali tudi podatki Hidrometeorološkega zavoda Slovenije za padavinsko postajo Mrzli studenec na Pokljuki.

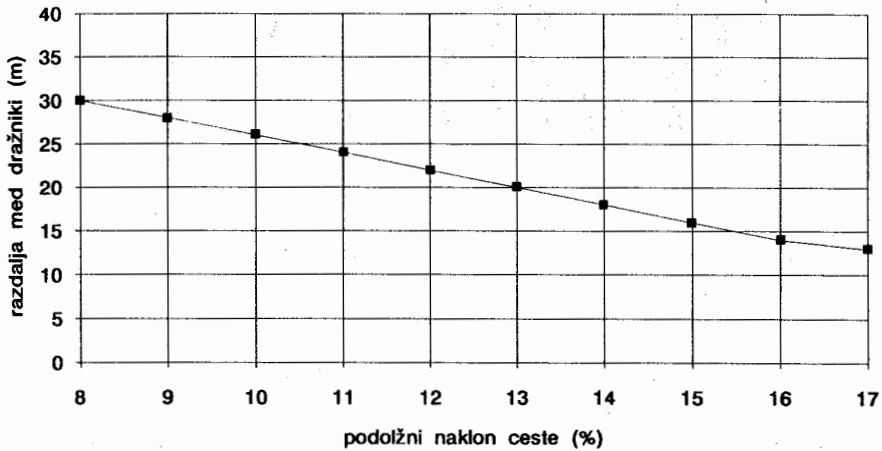
Graf 4: Potreben razmak med cestnimi žlebiči (HAFNER 1969)

Vrednosti na grafu 4 veljajo za količino padavin več kot 1300 mm letno z veliko plohami in nevihtami in srednje dobro utrjeno vozišče.

Po grafu 4 bi morali biti dražniki na gozdni cesti G-27 še pogosteje vgrajeni, vendar je že pri teh razdaljah med dražniki njihov vpliv tako velik, da so erozijski žlebovi relativno redki.

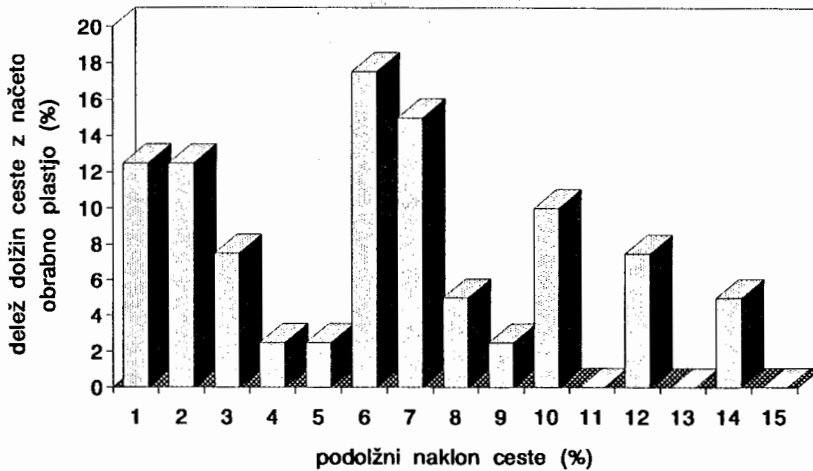
Graf 5: Delež dolžin gozdne ceste G - 27 z načeto obrabno plastjo in podolžni naklon ceste

Tudi poškodba zgornjega ustroja, ki se kaže kot načeta obrabna plast, se pojavlja praktično pri vseh podolžnih naklonih ceste. Porazdelitev dolžin gozdne ceste G - 27, na kateri je načeta obrabna plast, glede na podolžni naklon ceste, kaže veliko podobnost z porazdelitvijo erozijskih žlebov v isti odvisnosti.

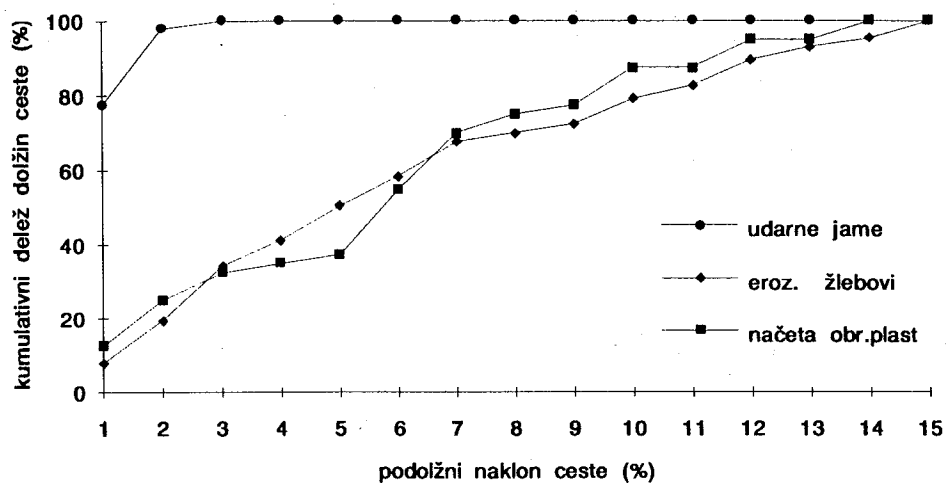
Graf 6: Kumulativni deleži dolžin gozdne ceste G - 27 s posameznimi vrstami poškodb zgornjega ustroja in podolžni naklon ceste

udarnimi jamami, 50 % dolžin z udarnimi jamami pa je pri naklonih okoli 0.7 %.

Odseki gozdne ceste G -27, kjer se pojavljajo erozijski žlebovi in načeta obrabna plast, imajo precej bolj enakomerno rast kumulativnih krivulj glede na podolžni naklon istih odsekov. 50 % dolžin z obema vrstama poškodb je bilo registriranih pri podolžnem naklonu do 6 %. Tudi pri največjih podolžnih naklonih obe kumulativni krivulji še naraščata.

Pri podolžnih naklonih ceste do 3 % lahko pričakujemo pojavljanje udarnih jam, pri večjih podolžnih naklonih pa pojavljanje erozijskih žlebov in načete obrabne plasti, če dražniki niso vgrajeni.
