OKOLJSKE IN GOSPODARSKE POSLEDICE STROJNE SEČNJE NA JATNI

Jože Prah¹, Mojca Bogovič², Boris Bogovič², Boris Papac², Robert Robek³

**GE RADEČE
ODD 22, 23
Revir: Jatna – Dole**

Okoljske in gospodarske posledice strojne sečnje na Jatni

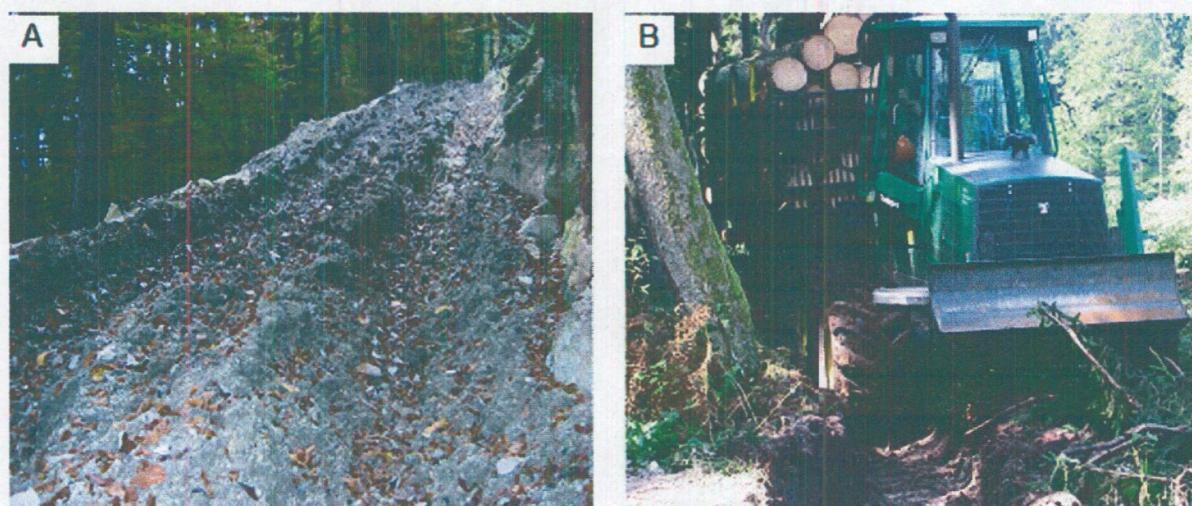
Stanje tipične prometnice neposredno po končanem delu in leto kasneje prikazuje slika 3. Močno poškodovane vlake so bile po končanem spravilu sanirane z odrivno desko rovokopača (kombinirke). Urejeno je bilo prečno odvodnjavanje in zasute kolesnice. Sečne poti se niso sanirale. Zasutih vlak, z izjemo krajšega odseka v sečni enoti z robno sečnjo, ni bilo.

Slika 3: Obstojeca grajena vlaka (A) in sečna pot (B) neposredno po končanem spravilu lesa

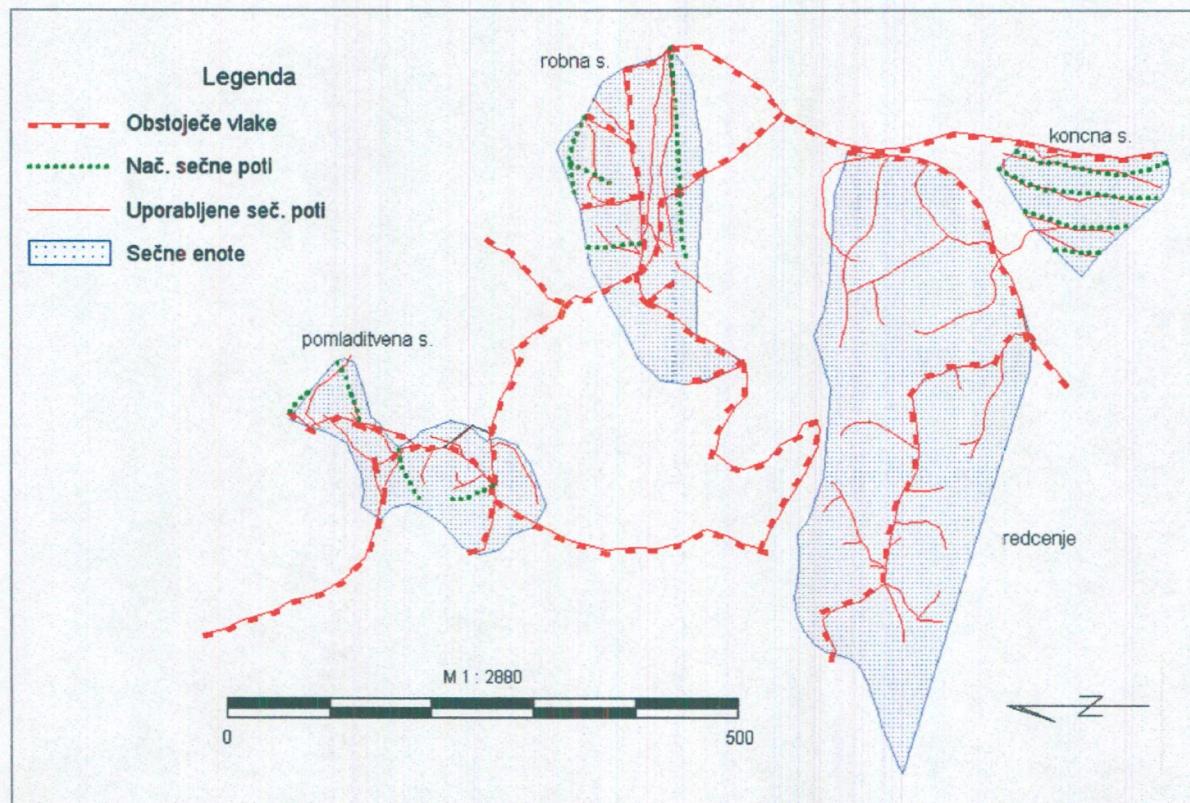
Primerjava prostorskega razporeda načrtovanih in nastalih sečnih poti (slika 4) kaže na majhno odstopanje pri končem poseku in zmerno odstopanje pri pomladitveni in robni sečnji. Čeprav je šlo v vseh treh primerih za zelo majhne sečne enote, se postavlja vprašanje, ali so bile načrtovane sečne poti res postavljene optimalno, ali pa je trenuten položaj stroja in talno-sestojnih razmer narekoval odstopanja od sicer dobro načrtovanih koridorjev. Odstopanja v dolžini nastalih prometnic so večja od odstopanj v poteku spravilnih smeri.

Slika 4: Obstojče, načrtovane in uporabljene prometnice na študijskem objektu Jatna 2005

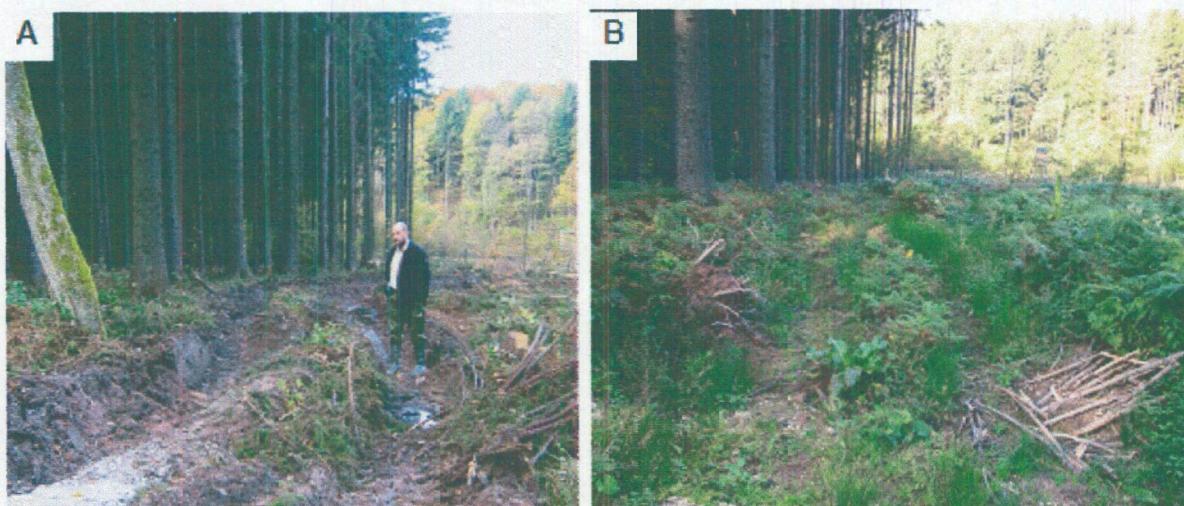
Najmanj poškodb tal smo zasledili na podploskah v sestoju. Tam so se poškodbe tal pojavile v primeru, da je podploskev prečkala neko drugo vlako ali sečno pot oziroma, da je čo poškodb tal prišlo pri manipulaciji dřbla ob prežagovanju ali zlaganju sortimentov. Pojavljanje poškodb tal v sestoju je statistično redek dogodek, kjer pa se pojavi zavzema relativno veliko površino vzorčne ploskve, kar je potrebno upoštevati pri interpretaciji nizkih povprečnih vrednosti. Izrazito nizka vrednost v sečni enoti 'robna sečnja' je delno posledica sanacije vlak in relativno velikega deleža sečnih ostankov. Pri poškodbah tal na sečnih poteh se je pokazalo, da je za bistveno zmanjšanje poškodb tal na sečnih poteh potrebno podložiti pod kolesa vsaj 20 cm debelo plast sečnih ostankov, sicer pride do zamočvirjenja ali površinske erozije (slika 5). Velja tudi omeniti, da se ne priporoča vožnja s forverderjem, več kot dvakrat po isti poti. Poškodbe tal na vlakah, so bile kljub njihovi sanaciji po končanem spravilu še vedno zelo izrazite – pogosto na račun razkritih brežin.

Slika 5: Stanje neprimerno zasutega odseka sečne poti po spravilu (A) in leto kasneje (B)

- krakov sečnih poti, krajših od 30-40 m ni smiselno na terenu posebej izločati, saj tam ni pričakovati večjih poškodb tal;
- na neskeletnih tleh je potrebno vse sečne ostanke koncentrirati na sečne poti in sanirati nezasute vlake takoj po končanih delih;

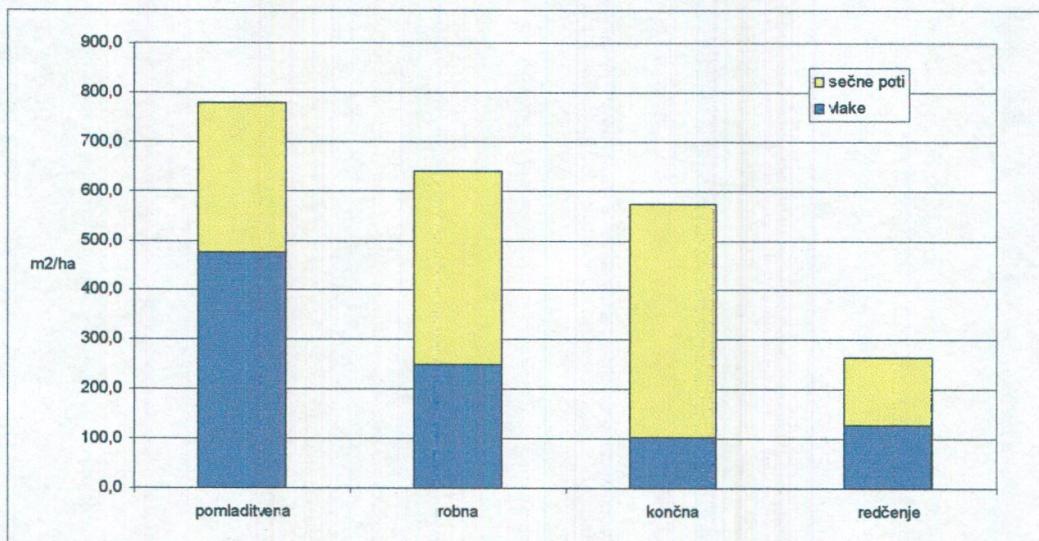
Za razliko od poškodb drevja, ki jih je pri veliki intenziteti sečrje malo (končni posek), so poškodbe tal sestavni del vsake strojne sečnje. Na analiziranih sečnih enotah se je obseg starih in novih poškodb tal gibal 2,5 – 7,8 % površine sečne enote (slika 6). Primerjava prirastka vidnih poškodb tal na proučevanih sečnih enotah kaže, da je bil najboj agresiven poseg pri pomladitveni sečnji, najmanj pa pri redčenju. Pri tem je potrebno upoštevati, da je bil naklon terena največji pri pomladitveni sečnji in intenziteta sečnje najmanjša pri redčenju ter dejstvo, da so gozdarji usmerjali pri redčenju stroj na 'nepredrta' tla, kar ni bil slučaj na ostalih ploskvah.

Slika 6: Obseg vidnih talnih motenj (m²/ha) leto dni po strojni sečnji na Jatni leta 2005
