Analiza hudourniških in erozijskih procesov z uporabo posnetkov brezpilotnih letalnikov

Analysis of Torrential and Erosion Processes by the Use of the Unmanned Aerial Vehicles (UAV)

Milan KOBAL¹

Kobal, M.: Analiza hudourniških in erozijskih procesov z uporabo posnetkov brezpilotnih letalnikov; Gozdarski vestnik, 77/2019, št. 1. V slovenščini z izvlečkom v angleščini, cit. lit. 23. Prevod Breda Misja, jezikovni pregled slovenskega besedila Marjetka Šivic.

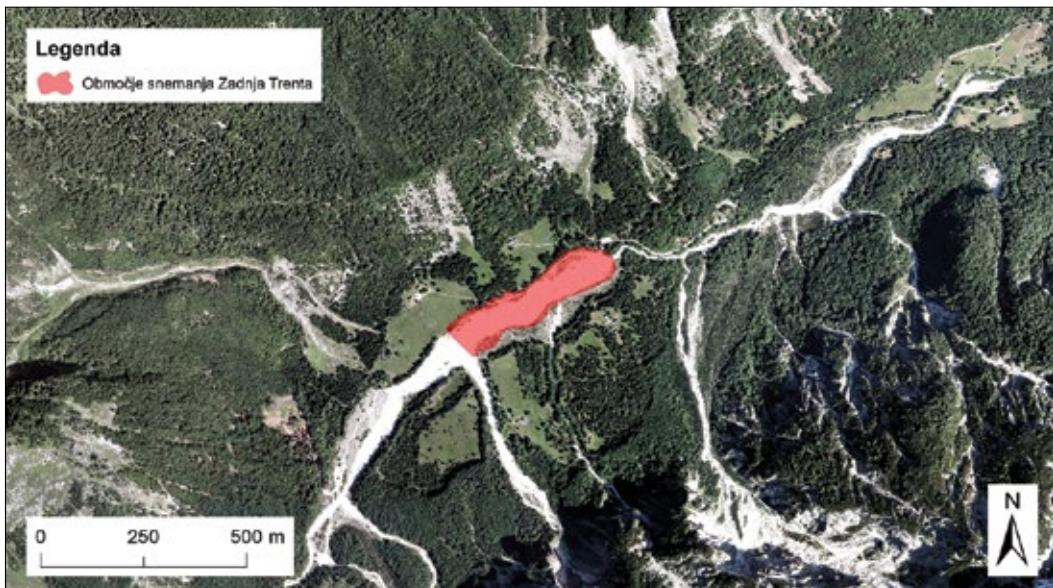
Slika 1: Območje Suhega potoka v Zadnji Trenti (vir: Geodetska uprava RS, 2016)

Figure 1: Area of Suhi potok torrent in Zadnja Trenta (Source: The Surveying and Mapping Authority of the Republic of Slovenia, 2016)

območje Suhega potoka v Zadnji Trenti (Slika 1), kot primer erozijskih procesov pa skalni podor nad vasjo Belca (Slika 2), ki je nastal v začetku februarja 2018.

Na območju Suhega potoka v Zadnji Trenti (Slika 1) smo snemali 13. 5. 2018. Zajem multispektralnih posnetkov (kamera: Sequoia_4.0_1280x960) smo opravili z letalnikom DJI Phantom 3 Pro, in sicer z višine 30 m. Skupno smo zajeli 5128 posnetkov, leteli

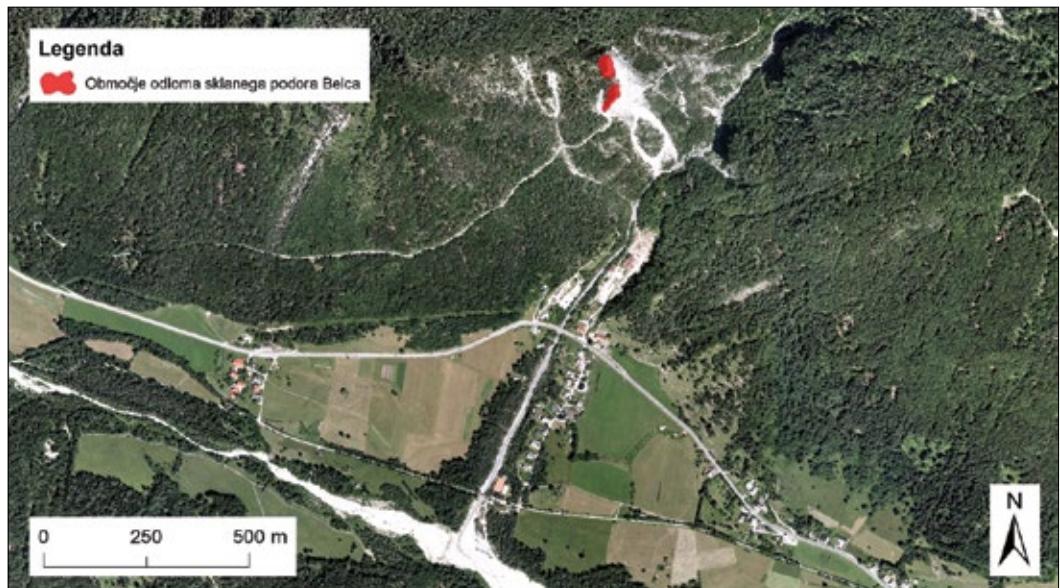
Slika 2: Območje skalnega podora Belca (vir: Geodetska uprava RS, 2016)

Figure 2: Area of Belca rockfall (Source: The Surveying and Mapping Authority of the Republic of Slovenia, 2016)

pa smo prostoročno (brez načrtovanja leta). Nad naseljem Belca (Slika 2) smo snemali 6. 5. 2018. Zajem posnetkov RGB (kamera: FC2103_4.5_4056x3040) smo opravili z letalnikom DJI Mavic Air z višine 80 m. Skupno smo zajeli 292 posnetkov, ki so jih prav tako zajeli med prostoročnim letom.

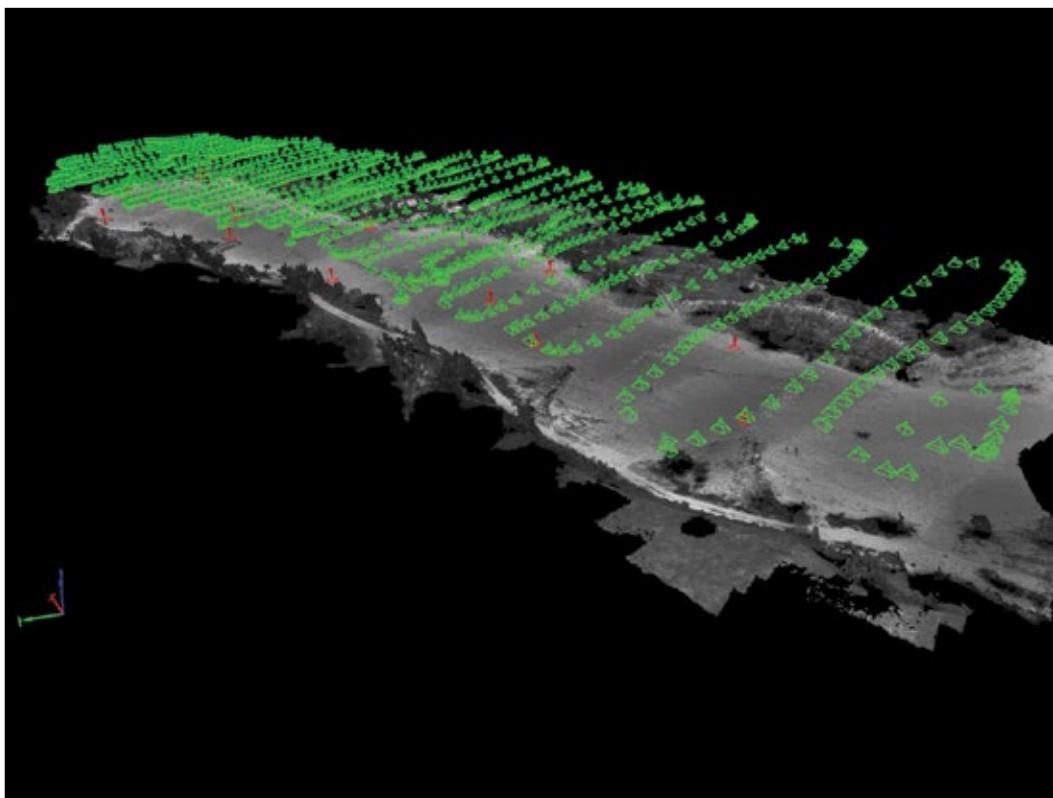
Slika 3: Oblak točk območja Suhega potoka v Zadnji Trenti. Z zelenimi kvadrati so označena mesta posnetih fotografij, rdeči stožci pa predstavljajo talne kontrolne točke.

Figure 3: Point cloud of the Suhi potok area in Zadnja Trenta. The locations of the recorded photos are marked with green squares, red cones represent ground control points.

Oblake točk smo iz posnetkov izdelali v programu Pix4Dmapper. Za Suhi potok v Zadnji Trenti smo iz posnetkov zelenega spektra svetlobe izdelali oblak točk z gostoto 640 točk/m³ (Slika 3) ter rastrsko karto vegetacijskega indeksa NDVI (angl.

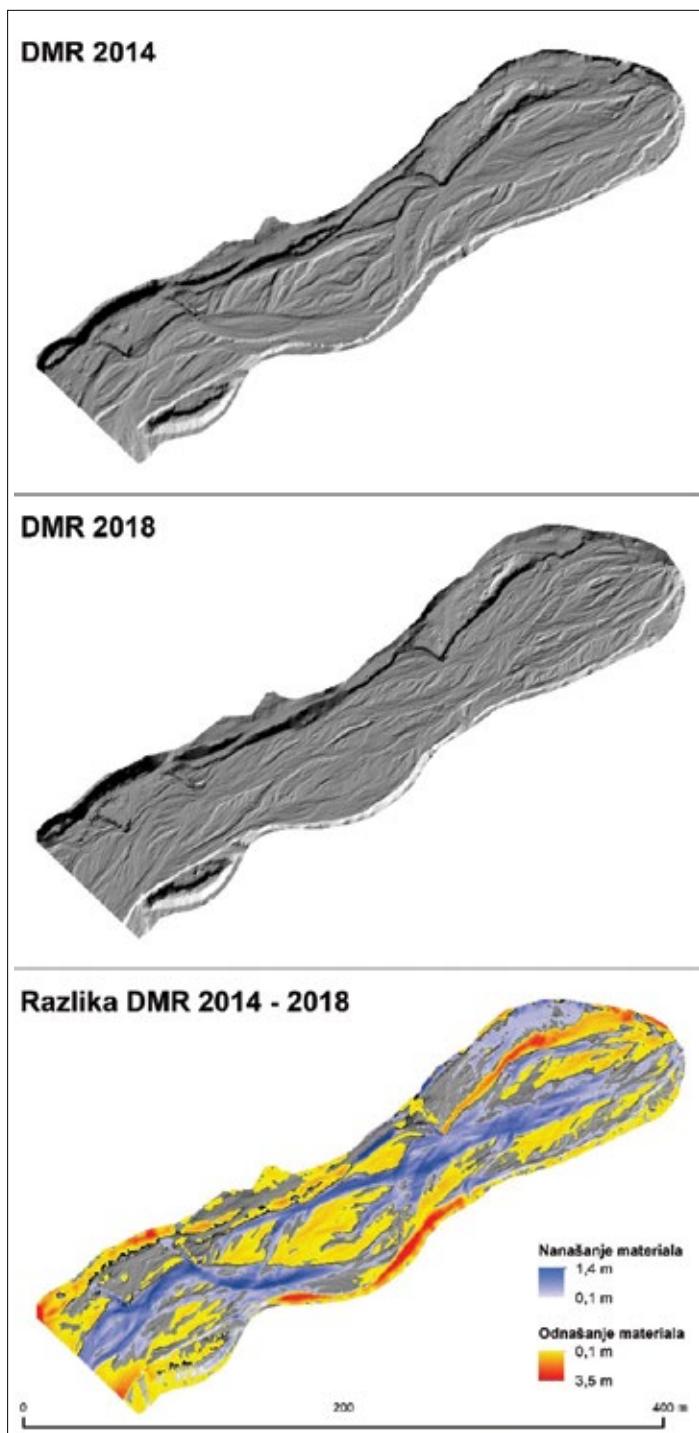
Slika 4: Sprememba struge Suhega potoka v Zadnji Trent med letoma 2014 in 2018. Zgoraj senčen relief iz leta 2014, v sredini senčen relief iz leta 2018 ter razlika v modelu reliefsa.

Figure 4: Modification of Suhı potok river-bed in Zadnja Trenta between the years 2014 and 2018. Above a shaded relief of 2014, in the middle a shaded relief of 2018 and the difference in the relief model.

Območje analize spremembe geomorfologije struge Suhega potoka v Zadnji Trenti obsega 3,54 ha (Slika 4). Nadmorska višina struge se je glede na leto 2014 zvišala (nanašanje materiala) na površini 1,01 ha, in sicer v povprečju za 0,31 m, kar je 3345 m³ materiala. Nadmorska višina struge se je glede na leto 2014 znižala (odnašanje materiala) na površini 1,31 ha, in sicer v povprečju za 0,39 m, kar je 5067 m³ materiala. Upoštevali smo le območja, kjer se je nadmorska višina znižala oziroma zvišala za več kot 0,1 m.

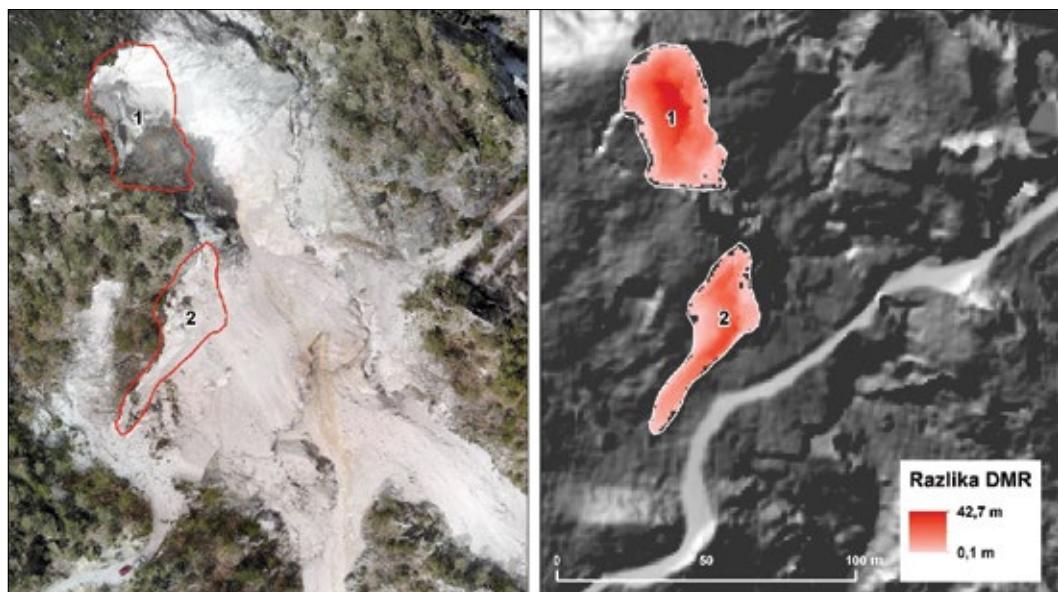
Slika 5: Območje skalnega podora Belca s prikazanim mestoma odloma (levo) ter prikazano razliko v DMR (desno)

Figure 5: Area of the Belca rockfall with shown detachment location (left) and shown difference in DMR (right).

Na podlagi razlike digitalnega modela reliefsa pred podorom (DMR_0) ter po njem (DMR_1) lahko sklepamo, da je na območju skalnega podora Belca porušitev nastala na dveh mestih. Velikost prvega mesta odloma znaša 1077 m², velikost drugega mesta odloma pa 745 m². Skupno se je porušilo 27068 m³ skalnega materiala, in sicer na prvem mestu 18144 m³, na drugem pa 8924 m³. Na prvem mestu odloma se je v povprečju nadmorska višina znižala za 16,8 m (največ za 42,7 m), na drugem pa v povprečju za 12,0 m (največ za 31,2 m). Upoštevali smo le območja, kjer se je nadmorska višina znižala za več kot 0,1 m (Slika 5).
