Julijske ujme so povzročile večjo škodo v gozdovih in na gozdni infrastrukturi

dr. Jaša Saražin, Gozdarski inštitut Slovenije, Oddelek za gozdno tehniko in ekonomiko
dr. Urša Vilhar, Gozdarski inštitut Slovenije, Oddelek za gozdno ekologijo

Objavljeno na spletu 25.07.2023 (<https://doi.org/10.20315/IG.2023.0031>)

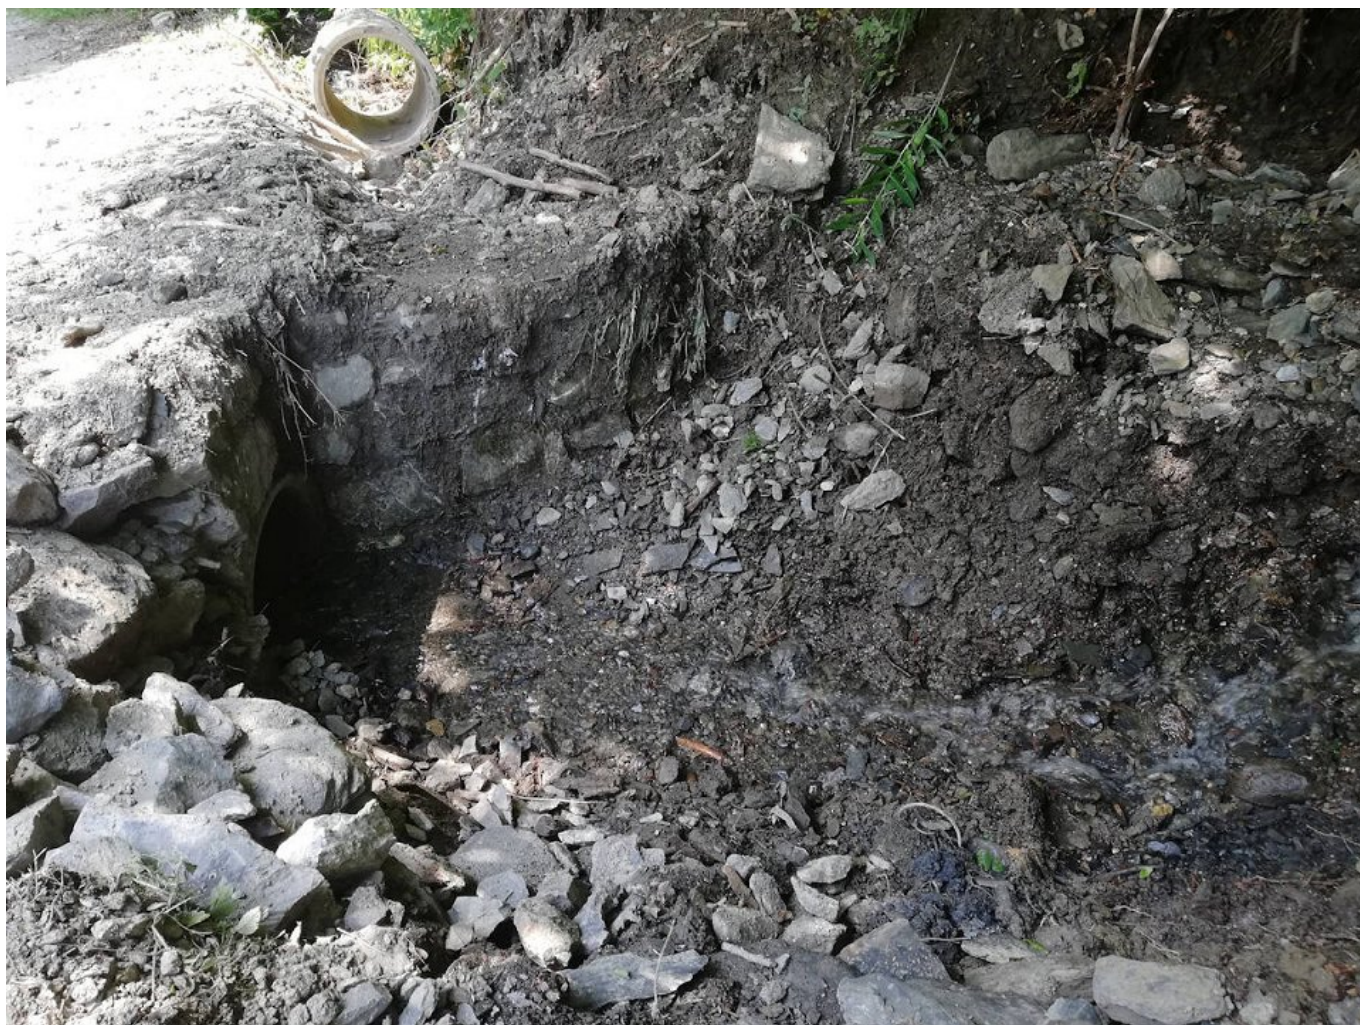
Slika 1: Sveže očiščen cevni prepust (Foto: Jaša Saražin)

Medtem ko je bila v občinah na prizadetem območju prva prioriteta reševanje javnih cest, so marsikateri vestni lastniki gozdov že takoj po ujmi sami ali z izvajalci ponovno vzpostavili primerno odvodnjavanje na »svojih« gozdnih cestah in zagotovili njihovo prevoznost. S tem ukrepom so bistveno zmanjšali nevarnost za nastanek novih škod na isti prometnici ter omogočili lažji nadzor in sanacijo zalednih gozdov in gozdnih vlak. V naslednjih dneh po tem neurju je bil namreč večkrat ponovno razglašen oranžen ali celo rdeč alarm, tako za severozahodno Slovenijo, kakor tudi za druge slovenske regije, kjer je prišlo do novih neviht, vodnih ujm in vetrolomov.

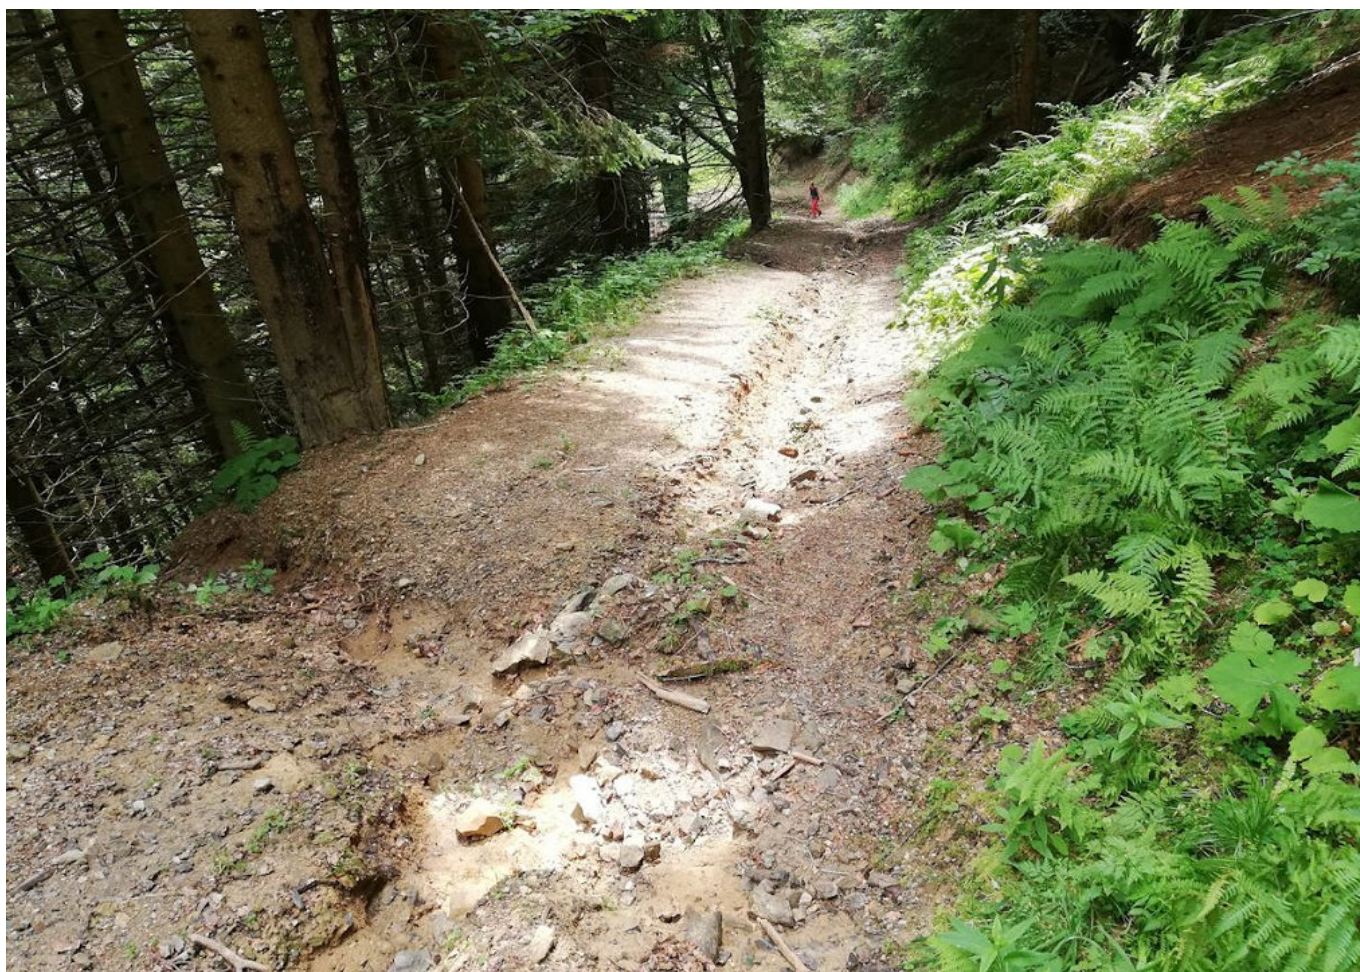
Slika 2: Na gozdni vlaki z naklonom 30 % prečni jarki niso mogli zagotoviti zadostnega odvodnjavanja meteorne vode (Foto: Jaša Saražin)

Poškodbe na gozdnih prometnicah so lahko posledice tako vodne erozije, kakor tudi akumulacije plavja in plavin. Poškodbe, ki smo jih opazili, so zajemale tako ploskovno in jarkasto erozijo vozišča, kakor tudi ploskovno in bočno erozijo brežin, poškodovanje ali zamašitev naprav za odvodnjavanje in usade odkopnih brežin.

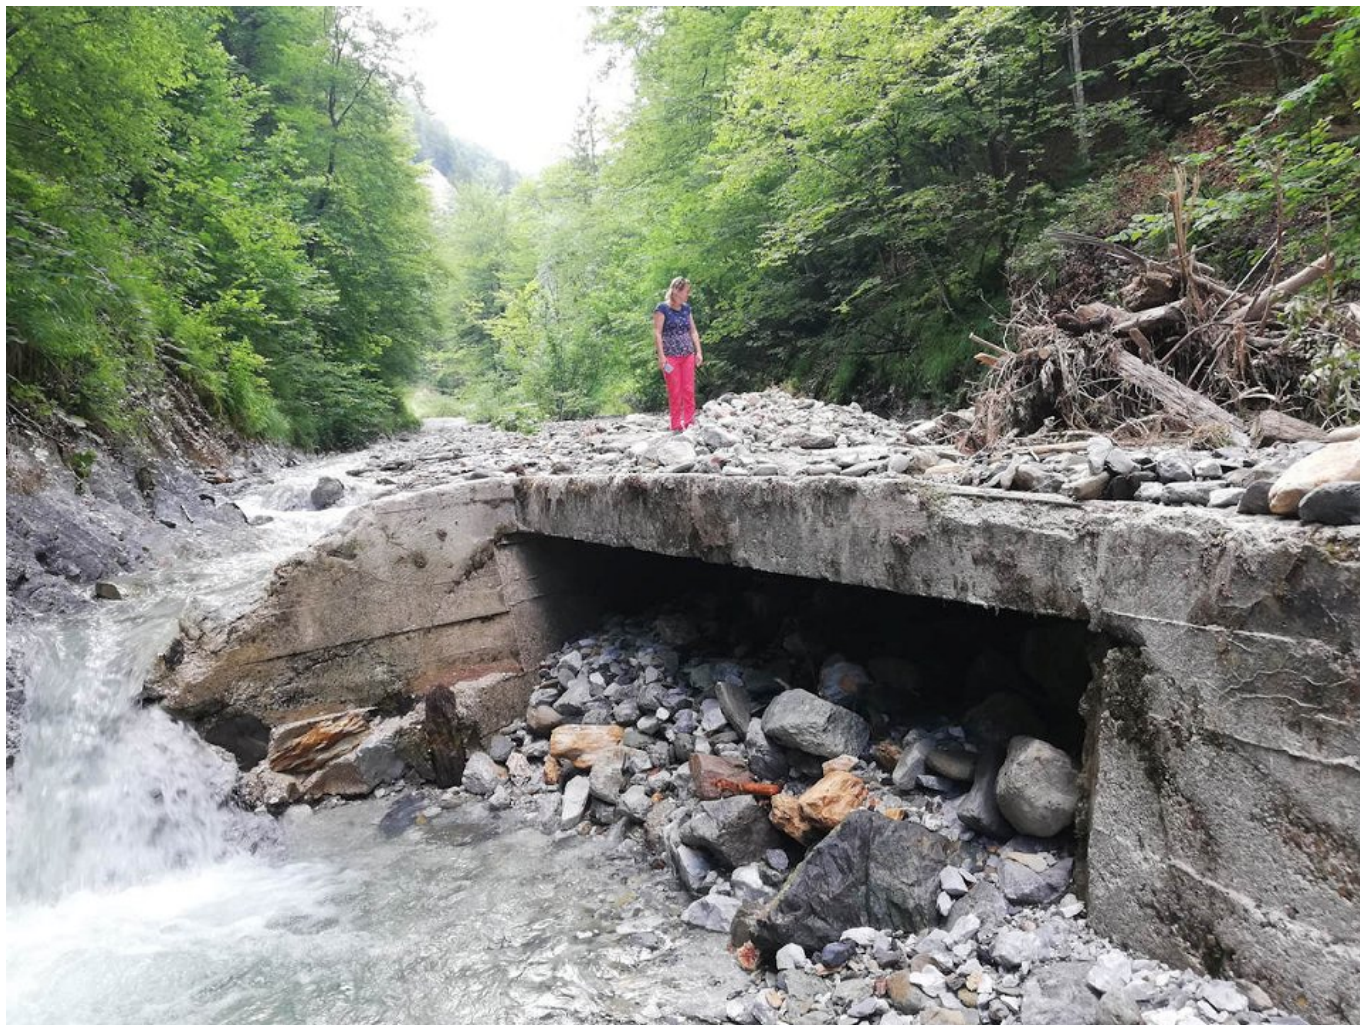
Slika 3: Po zamašitvi mostu je hudournik odnesel približno 100 m odsek gozdne ceste in popolnoma spremenil svojo strugo (Foto: Jaša Saražin)

Žal pa smo bili priča tudi posledicam hudourniškega izbruha, ko je celoten odsek gozdne ceste odnesel hudournik. Nanešeno plavje in plavine so zamašile most in cevne prepuste, kar je botrovalo temu, da je hudourni voda prestopila strugo, zalila gozdno cesto in jo postopoma odnesla. Ob tem je hudournik popolnoma spremenil svojo strugo.

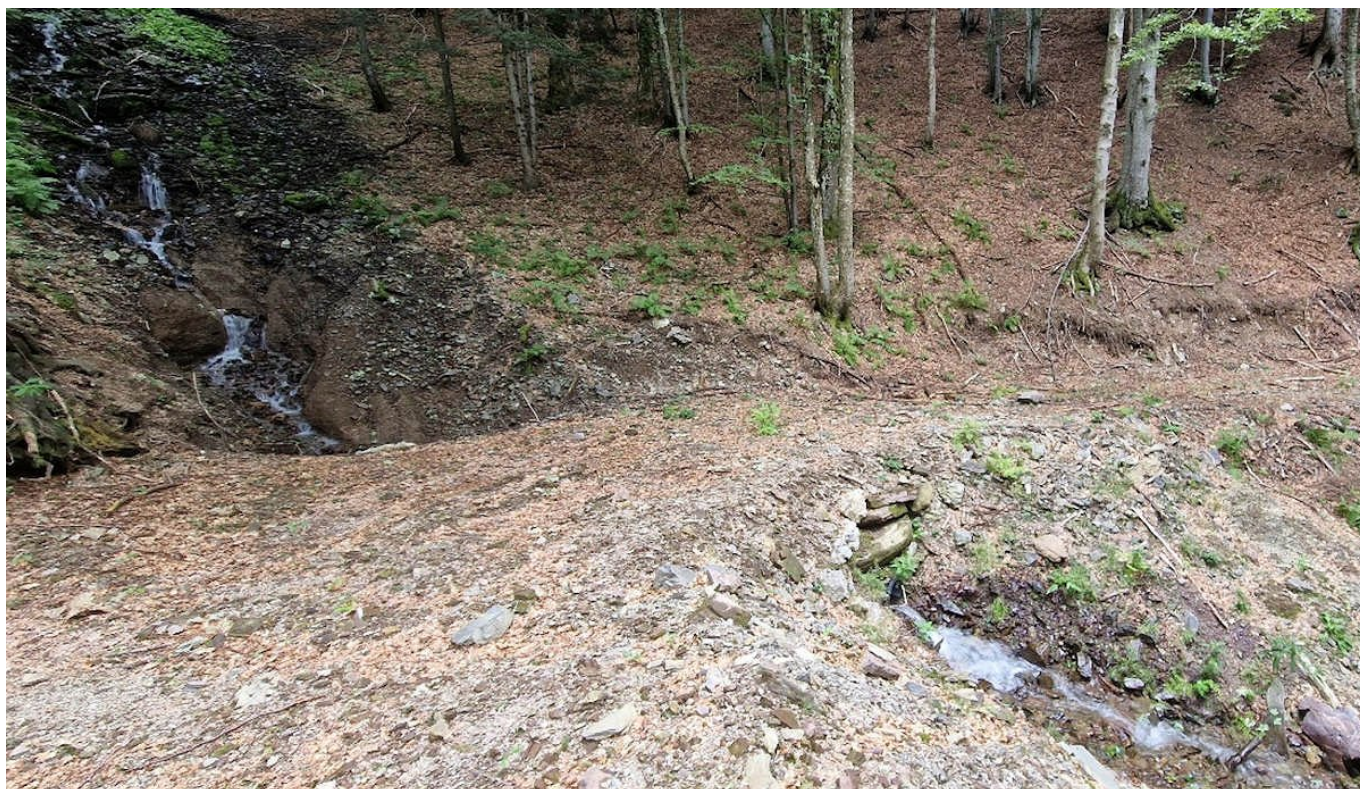
Slika 4: Gozdna vlaka s cevnim prepustom, ki kljub ekstremnemu padavinskemu dogodku ni utrpela škode (Foto: Urša Vilhar)

Istočasno je potrebno tudi poudariti, da so številne gozdne prometnice, kljub izjemnim vremenskim dogodkom, ostale v odličnem stanju. Ponovno se je izkazalo, da je ustrezno dimenzioniranje in redno vzdrževanje elementov odvodnjavanja na gozdnih prometnicah, v kombinaciji z ustreznim gozdnim redom in skladiščenjem sečnih ostankov, ključnega pomena za njihovo dolgo življenjsko dobo.

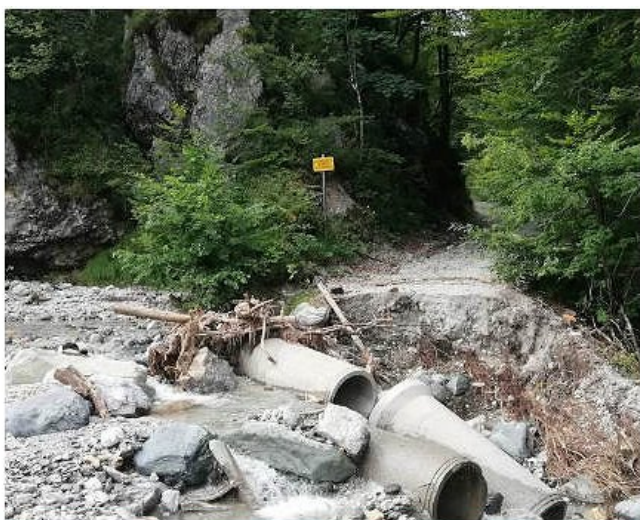
Slika 5: Po zamašitvi dvojnega cevnege prepusta, je hudournik odnesel približno 10 m odsek gozdne ceste (Foto: Jaša Saražin)

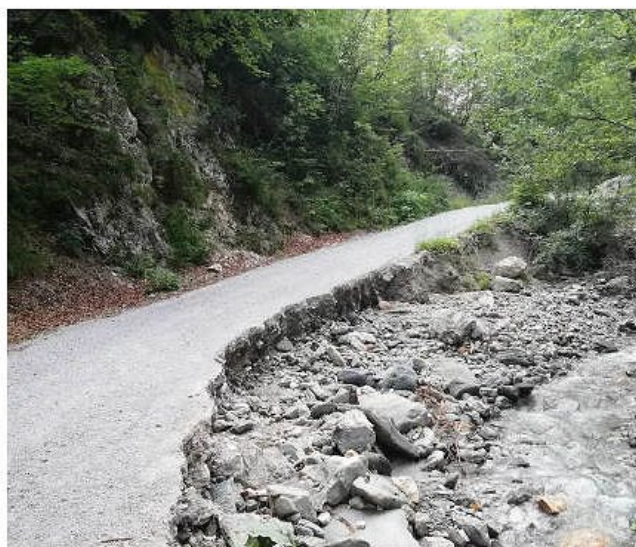
Slika 6: Bočna erozija hudournika je močno spodjedla gozdno cesto (Foto: Jaša Saražin)

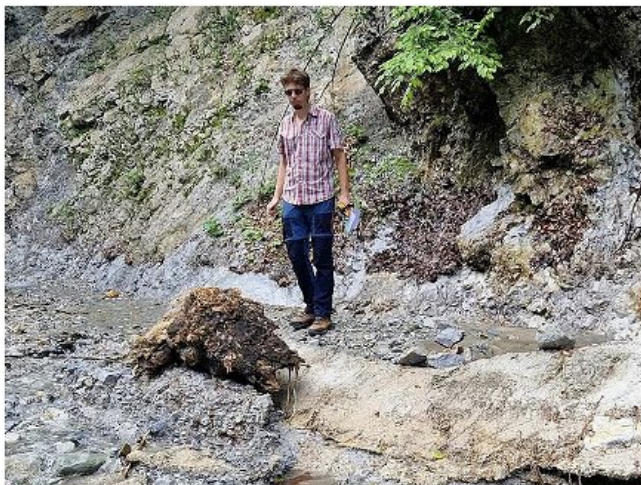
Slika 7: Beton je poskrbel, da sta jašek in cevni prepust ostala na svojem mestu tudi po tem, ko je hudournna voda odnesla celotno vozišče (Foto: Urša Vilhar)

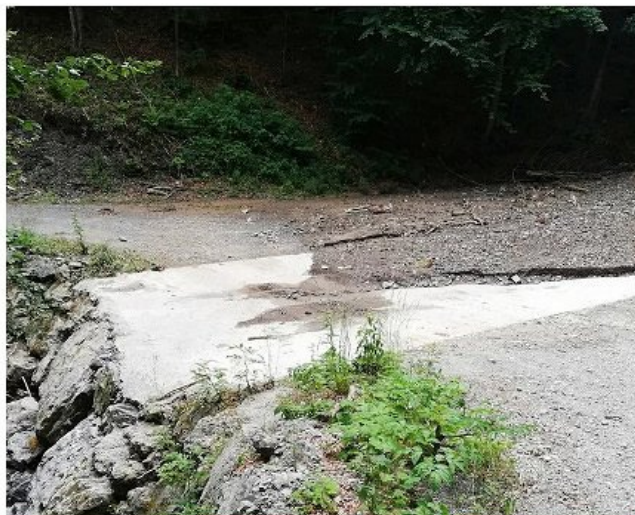
Slika 8: Kljub veliki količini naplavin, mulda še vedno opravlja svojo funkcijo (Foto: Jaša Saražin)
