Strokovna izhodišča za oblikovanje varstvenih ukrepov za visokogorska jezera v Triglavskem narodnem parku

Zaključno poročilo

Projekt: Strokovna izhodišča za oblikovanje varstvenih ukrepov za visokogorska jezera v Triglavskem narodnem parku
(pogodba št. 4527-42/2019-1 z dne 11.10.2019 (JZTNP))

Fotografije: posnetki jezer iz zraka (17.10.2019)

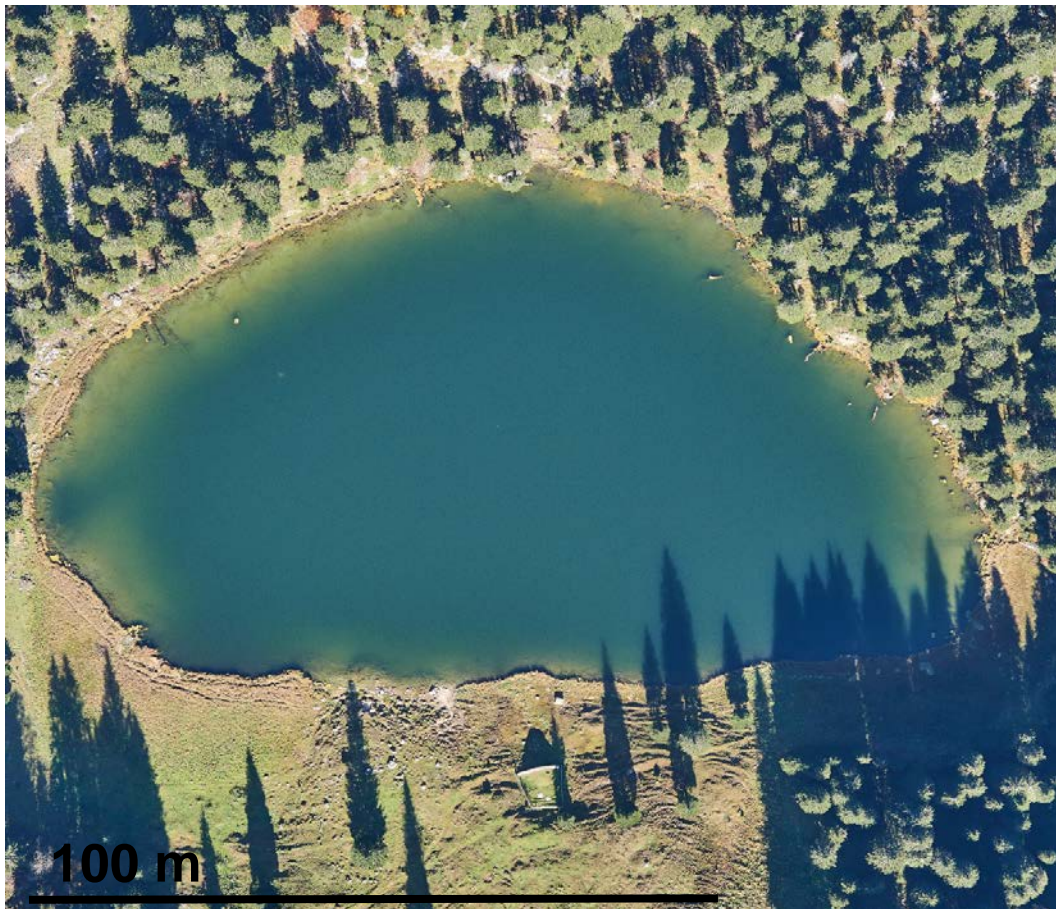
Jezero na Planini pri jezeru

Analiza sedanjega stanja in opis problematike: jezero je globoko 10 m; svetloba sega največ 5 m globoko; ob bregu velike zaplate nitastih zelenih alg – tudi kot posledica odstranjevanja alg; ni drugih makrofitov; na nekaj mestih v vodi jasno vidna debla podrtih dreves. Stanje jezera je, glede na analize opravljene konec avgusta 2019, v zelo slabem ekološkem stanju. Zaskrbljujoče je zlasti popolna odsotnost potopljenih makrofitov vrste preraslolisti dristavec (*Potamogeton perfoliatus*), še pred nekaj leti dominantne vrste v obrežnem pasu.

Usmeritev za ohranjanje/izboljšanje stanja: izlov rib; omejiti dostop do jezerskega brega – izjema so krave, ki se napajajo v jezeru. Stanje se kljub izlovu rib in drugim omejitvenim ukrepom ne bo izboljšalo zaradi pomanjkanja kisika na dnu jezera. Vseeno naj se omejijo dejavnosti, ki vplivajo na kakovost vode, vključno z umivanjem in plavanjem (tudi psov). Postaviti opozorilne/obvestilne table za omejitev dostopa do jezera.

Pregled obstoječih predpisov PUN-2000 in predlogi za naprej: izlov rib in odstranjevanje nitastih zelenih alg in njihov odvoz iz pojezerja. Oboje je povezano z velikimi stroški in dolgotrajnim procesom.
