# LESENI DALJNOVODNI DROGOVI – ANALIZA VZROKOV ZA PREZGODNJI RAZKROJ NA OBMOČJU SLOVENIJE

## WOODEN TRANSMISSION LINE POLES – ANALYSIS OF CAUSES OF PREMATURE DECAY IN SLOVENIA

The study analyzes the causes of premature failure in wooden power line poles in Slovenia, where multiple cases of rapid fungal decay have occurred despite a projected service life of 30 to 50 years. The poles were made from Scots pine and impregnated with a copper-ethanolamine biocidal product. The objective of the research was to assess the condition of standing poles and investigate the primary causes of premature degradation, using two fallen poles as case studies. The methods employed included resistograph measurements to determine the extent of wood decay across cross-sections, core sampling to determine preservative penetration and retention, and microscopic and hyperspectral analyses of wood samples to precisely characterize the decay. The results revealed that wood impregnation was generally insufficient, leading to extensive decay, particularly in areas with insufficient biocidal retention or where the entire sapwood of the pine poles was not fully impregnated. The accelerated degradation of the p

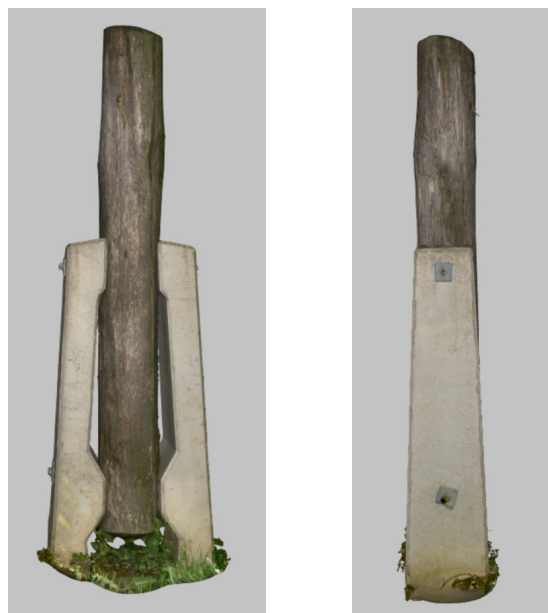
Slika 1: 3D model droga, vpetega v klešče

Fig. 1: 3D model of a utility pole secured in concrete clamps

impregnabilna. Alternativa impregniranemu lesu so naravno odporne lesne vrste. Žal teh v Evropi močno primanjkuje. V Evropi imamo na voljo le dve lesni vrsti, ki sodita v prvi do drugi razred odpornosti, kot ga določa standard EN 350 (CEN, 2016), in sicer: robinija – *Robinia pseudoacacia* in domači kostanj – *Castanea sativa*. Ker je zaloga teh lesnih vrst v slovenskih kot tudi evropskih gozdovih omejena, je večina telekomunikacijskih in daljnovidnih drogov izdelana iz impregniranega lesa (ZGS, 2021). Drogovi v Sloveniji so pogosto vpeti v klešče ali postavljeni na drogovnjak (slika 1), da se s tem zmanjša izpostavljenost razkroju.

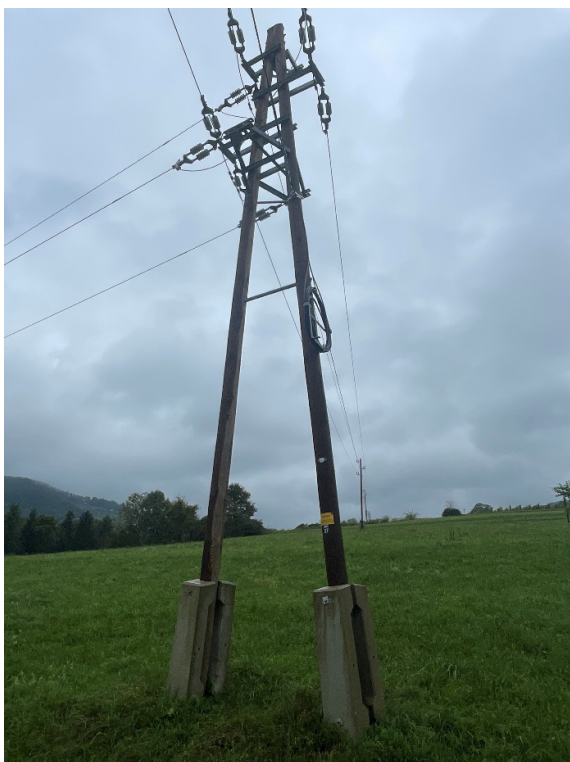
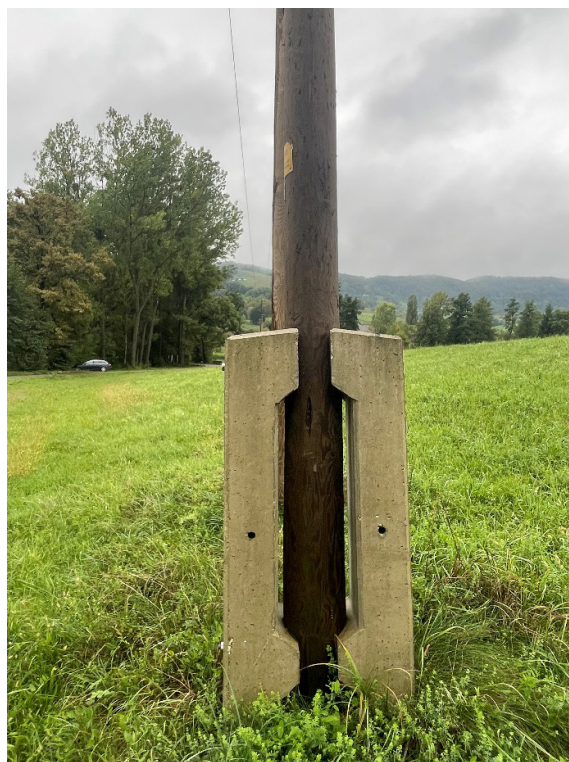
**Slika 2:** Daljnovidni drog A (levo) in vgradnja daljnovidnih drogov v betonske klešče (desno N drog)

**Fig. 2:** Double A-type pole (left) and installation of single N-type poles into concrete clamps (right)

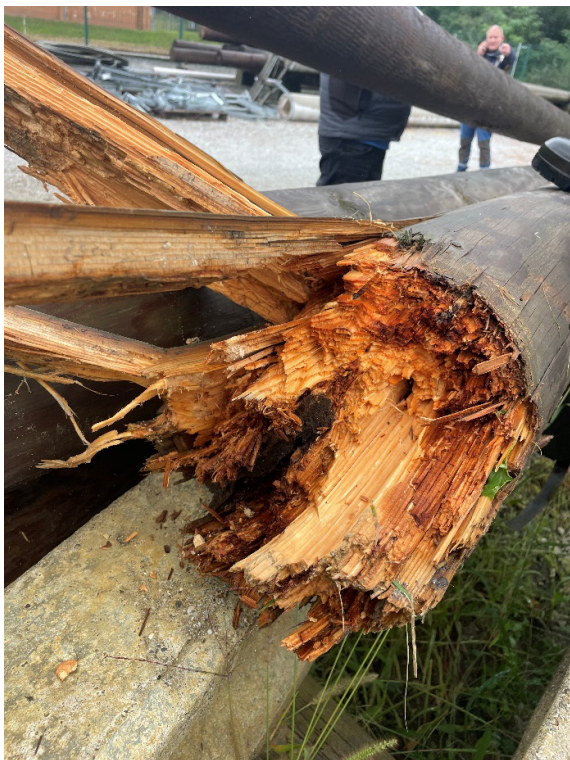
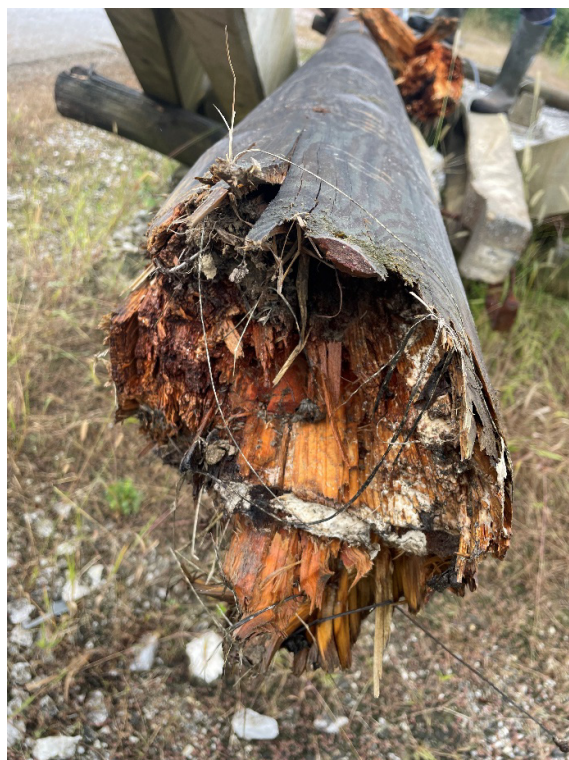
**Slika 3:** Trhla drogova na skladišču

**Fig. 3:** Degraded utility poles in the storage yard

Raziskavo smo opravili na dveh lokacijah v Sloveniji, in sicer Lokaciji A (ravnic) in Lokaciji B (gričevje) (preglednica 1). Drogovi so bili postavljeni na kmetijskih površinah, pašnikih, travnikih in poljih (slika 2). Preiskali smo 17 stojnih mest, en sveže impregniran drog na skladišču in dva droga, ki sta se podrli po petih oziroma devetih letih uporabe (slika 3).

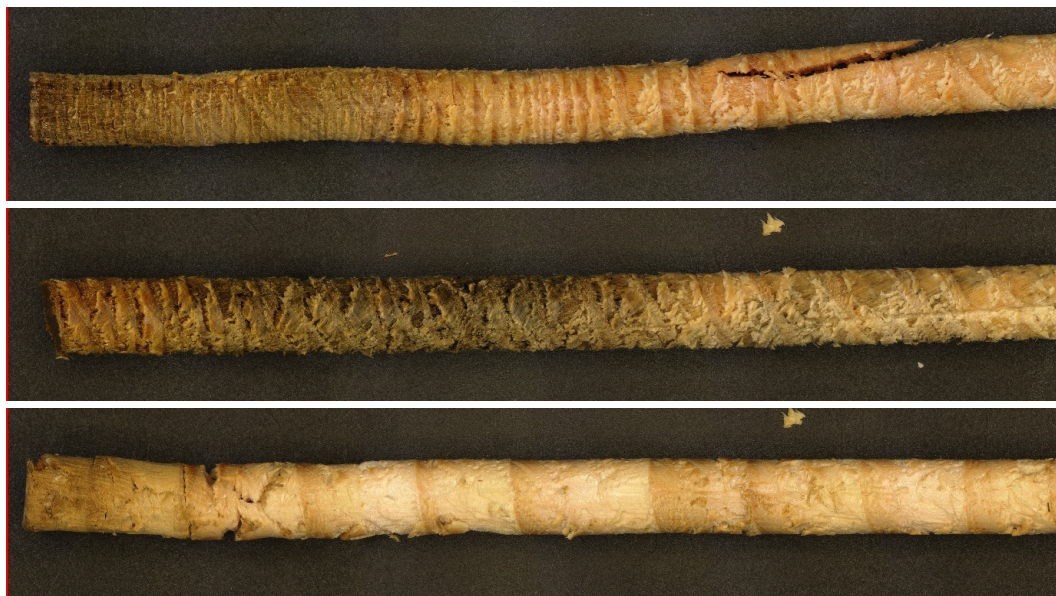
**Slika 5:** Primeri izvrtkov, odvzeti iz analiziranih drogov (drog 57-A zgoraj, drog 68, sredina in drog 58 spodaj)

**Fig. 5:** Examples of core samples taken from the analyzed poles (pole 57-A top, pole 68 middle, and pole 58 bottom).

stroke. Primeri izvrtkov, ki smo jih uporabili za določanje penetracije in retencije, so razvidni iz spodnjih slik.

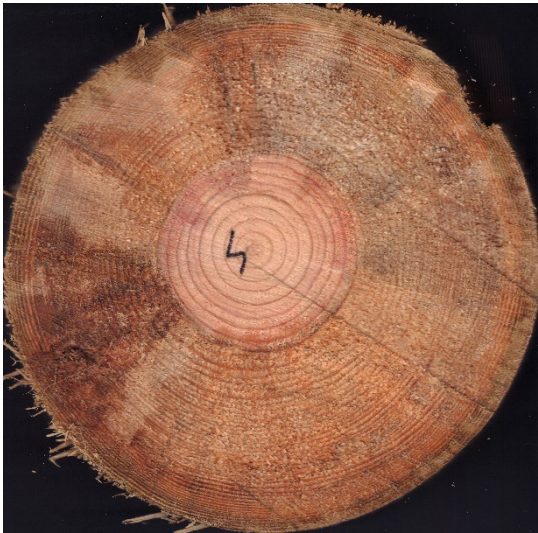
**Slika 6:** Presek predčasno propadlega drogu – Podjetje A. Kolut je odvzet 2 m pod vrhom droga.

**Fig. 6:** Cross-section of a prematurely failed pole – Company A. The section was taken 2 m below the top of the pole.

Mikroskopska analiza je potrdila vizualna opazovanja. V lesu poškodovanih drogov je bilo na več mestih opaziti razkroj (sliki 6 in 7) glivnega micelija (slika 8). Zapončni, sekundarni micelij nakazuje, da so les okužile glive razkrojevalke in ne glive plesni (Zabel in Morrell, 2020). Micelij se razrašča po razpokah, traheidah ... Les je prizmatično razpokal, kot je značilno za rjavo trohnobo (Humar in sod., 2020). Ta mikroskopska analiza potrjuje analizo gostote in XRF meritve. Zunanji sloj, širok med 10 in 15 mm, je impregniran z bakrovimi učinkovinami, zato tam ni opaziti glivnega razkroja. Takoj pod tem slojem in do meje z jedrovino smo zaznali intenziven razkroj. Poleg glivnega razkroja smo opazili še izvrtine lesnih insektov, ki verjetno pripadajo enemu izmed kozličkov.

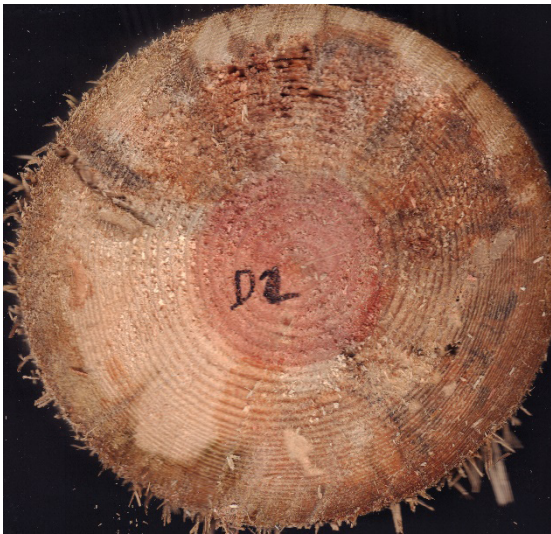
**Slika 7:** Preseki predčasno propadlega drogu – proizvajalec B. Kolut je bil izoliran sredi droga.

**Fig. 7:** MCross-section of a prematurely failed pole – Company B. The section was taken from the middle of the pole.

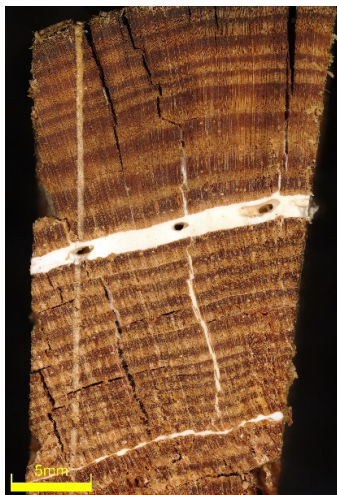
**Slika 8:** Micelij, razviden na presekih drogov Podjetja A

**Fig. 8:** Mycelium visible on cross-sections of poles from Company A
