# Korozijski atlas

Korozijske in mehanske  
poškodbe kovinskih materialov  
v vsakdanjem življenju

Zavod za gradbeništvo Slovenije  
Ljubljana 2025

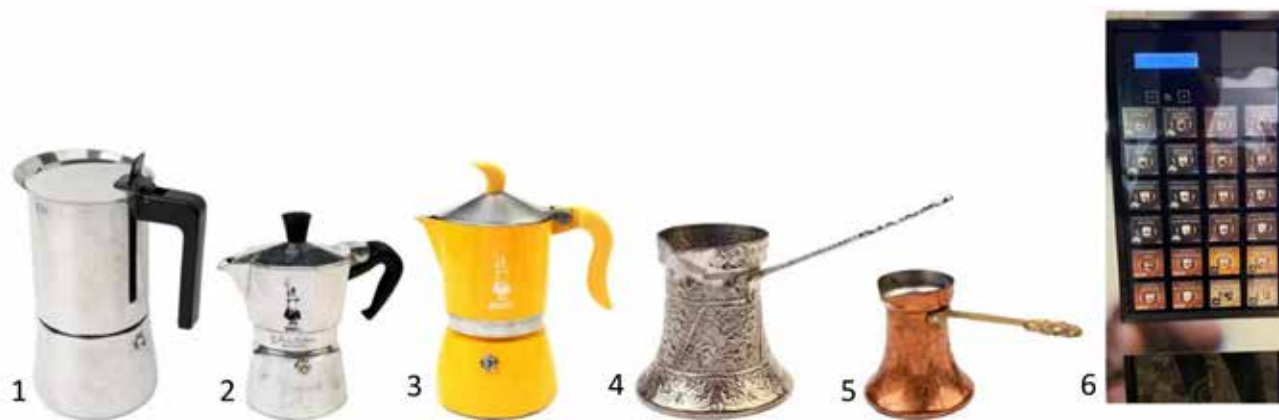
Slika 2g: Različni načini priprave napitka kave za analizo (1-kafetjera iz nerjavnega jekla, 2-kafetjera iz aluminija, 3-rumena kafetjera (Al), 4-velika džezva, 5-mala džezva, 6-kavni aparat).

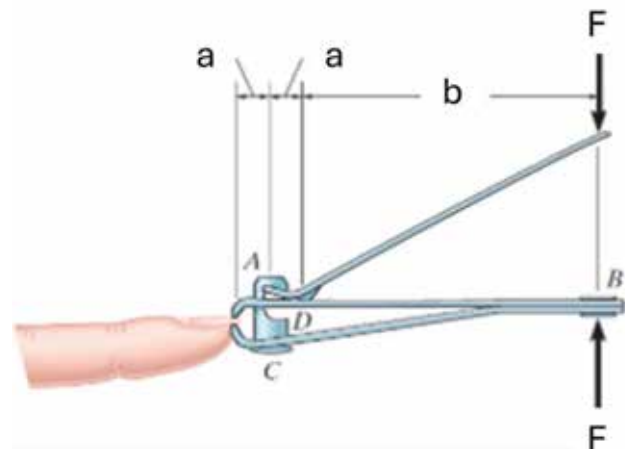
Slika 4b: Shema: Delovanje ščipalnika za nohte, vir sheme: <https://www.chegg.com/homework-help/questions-and-answers/figure-shown-finger-nail-clippers-shown-machine-uses-top-lever-upper-cutting-blade-lower-c-q62970263>

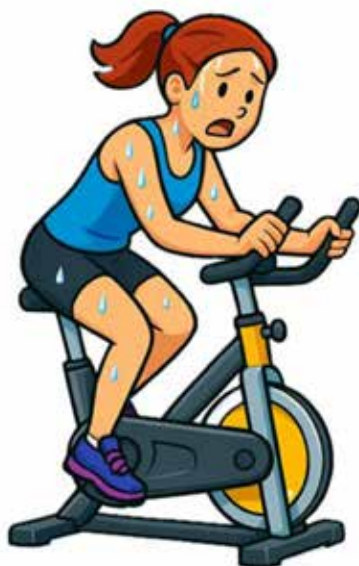
Slika 6a: Kolesarjenje na sobnem kolesu.

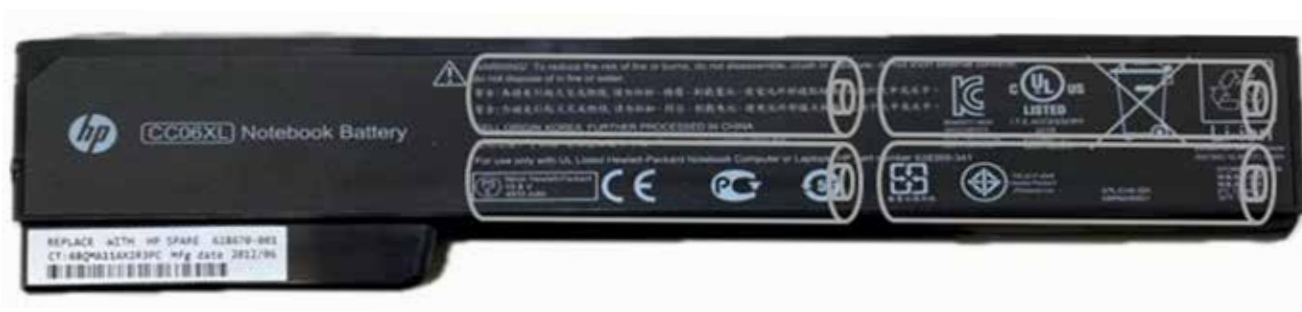
Slika 8a: Sestavljena iztrošena baterija prenosnika.

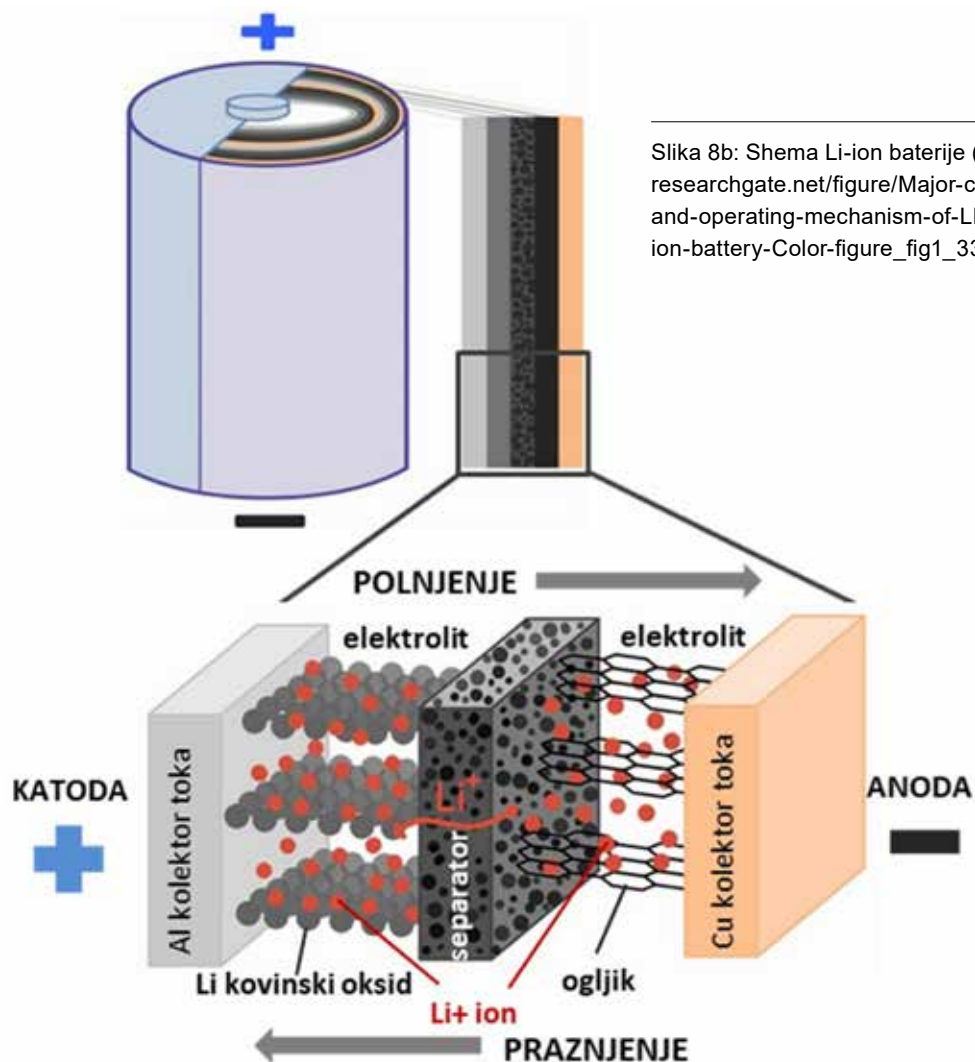
Slika 8b: Shema Li-ion baterije ([https://www.researchgate.net/figure/Major-components-and-operating-mechanism-of-LIBs-LIB-lithium-ion-battery-Color-figure\\_fig1\\_338518830](https://www.researchgate.net/figure/Major-components-and-operating-mechanism-of-LIBs-LIB-lithium-ion-battery-Color-figure_fig1_338518830)).

V preseku baterije (Slika 8b) se vidi anodo, ki je običajno grafit. Katoda je Li-kovinski oksid kot npr:  $\text{LiCoO}_2$ ,  $\text{LiFePO}_4$ . Med njima je separator, to je tanka plast, ki preprečuje stik med elektrodami. Elektrolit ni viden. Trdne elektrolitne medfazne plasti (SEI) so zelo pomembne za delovanje baterije.

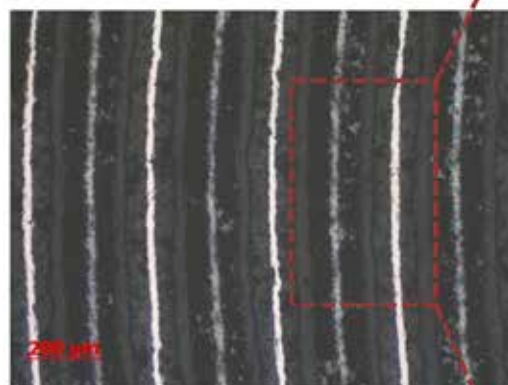
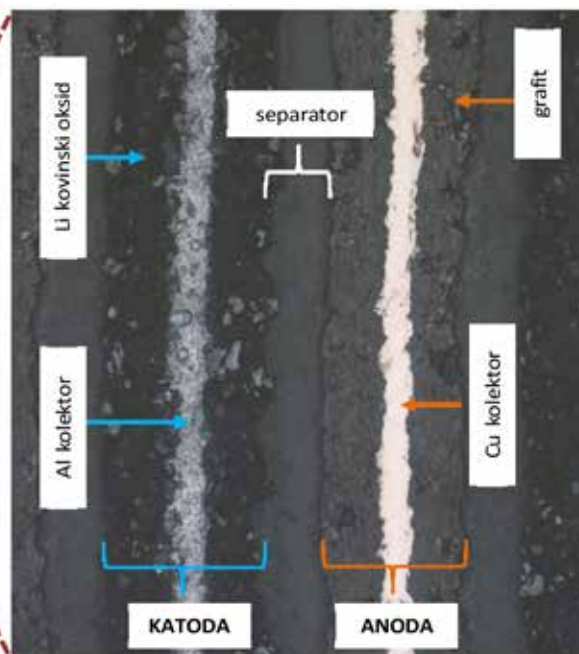
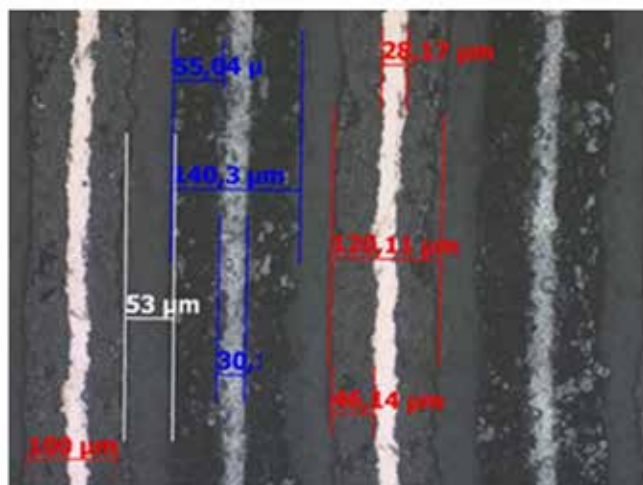
Slika 8d: Optični mikroskopski posnetek prereza Li-ion baterije in debeline posameznih plasti.

Debeline plasti v prerezu Li-ion baterije so: katoda ~ 140  $\mu\text{m}$ , Al kolektor ~ 30  $\mu\text{m}$ , Li kovinski oksid ~ 55  $\mu\text{m}$ , separator ~ 53  $\mu\text{m}$ , anoda ~ 120  $\mu\text{m}$ , Cu kolektor ~ 28  $\mu\text{m}$  in grafit ~ 46  $\mu\text{m}$ .

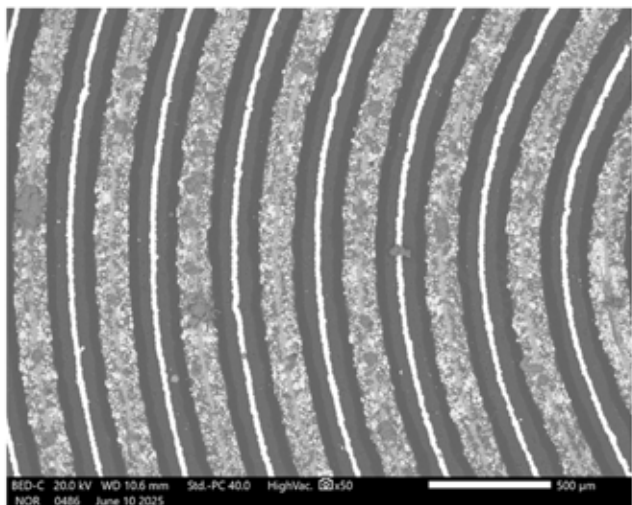
Slika 8e: SEM posnetek prereza Li-ion baterije na metalografsko pripravljenem obrusu.

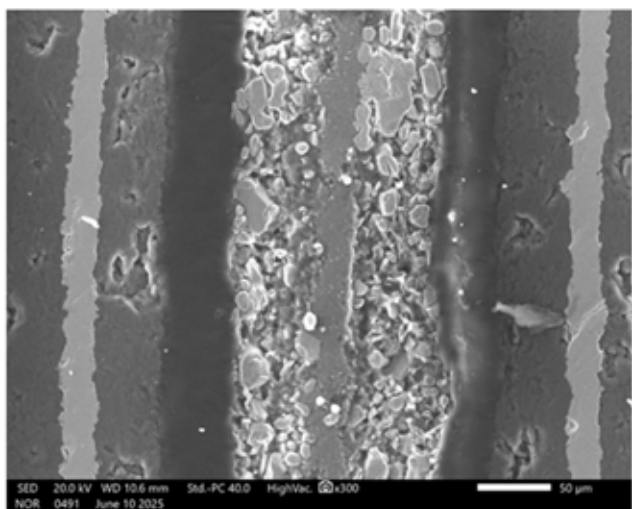
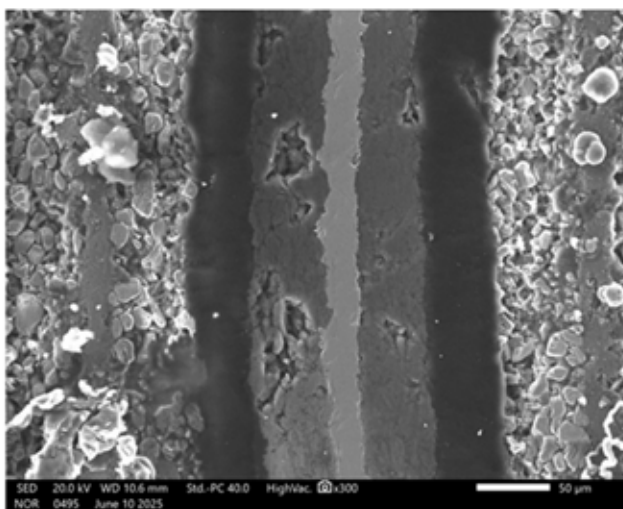
Slika 8f: SEM posnetek prereza Li-ion baterije na metalografsko pripravljenem obrusu (katoda in anoda).

- Spremembe na katodi:  $\text{LiCoO}_2$ , NMC ali druge katodne snovi lahko kažejo fazne spremembe, mikrorazpoke ali celo delaminacijo od tokovnega kolektorja. Lahko pride tudi do rekristalizacije ali tvorbe amorfnih plasti. V SEI plasti zaznamo veliko nehomogenosti. Z SEM smo potrdili te ugotovitve.

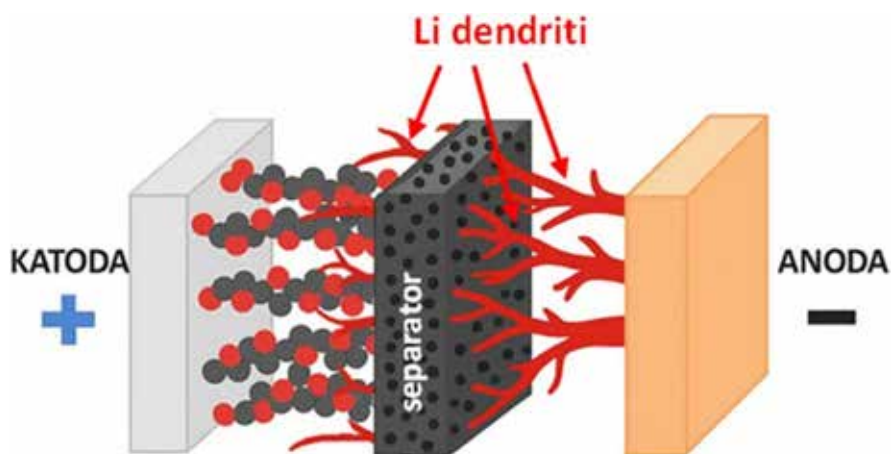
- Litijevi dendriti: v primeru okvarjene baterije (npr. prekomerno polnjenje) se lahko tvorijo Li dendriti, ki so igličaste strukture in lahko preluknjajo separator – kar povzroči kratek stik. Naše preiskave tega niso potrdile.

Slika 8g: Shema rasti Li dendritov v Li-ion bateriji.

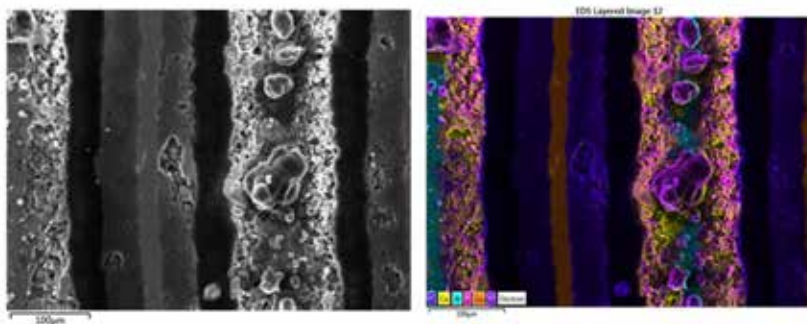
Slika 8h: Mapping EDS analiza preko prereza posameznih plasti znotraj baterije.

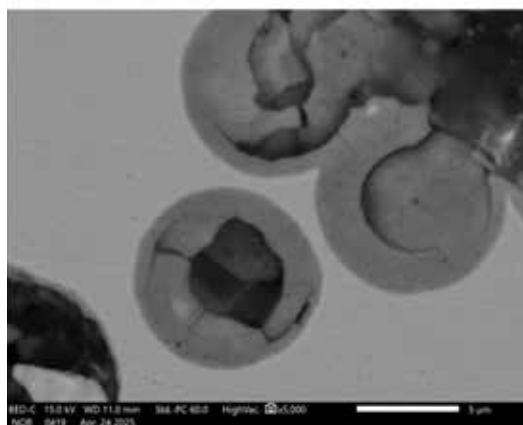
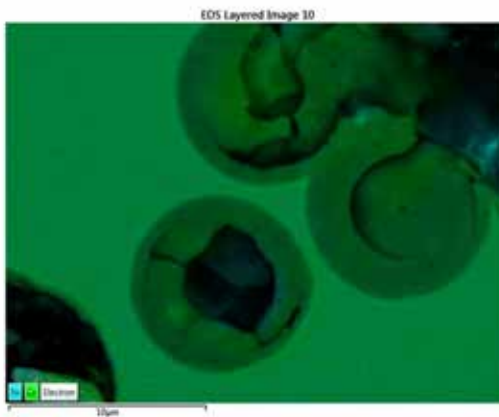
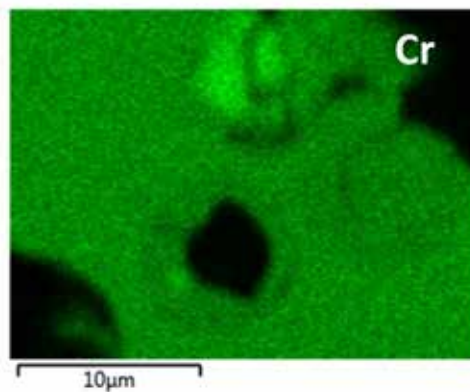
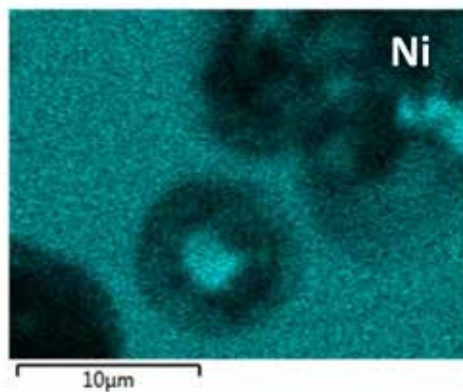
Slika 9f: SEM fotografija in EDS »mapping« analiza.

Preiskava poškodovane površine pipe na SEM mikroskopu je pokazale, da so poškodbe, gledano iz vrha okrogle in tvorijo koncentrične kroge z ostankom (opna) Cr-prevleke z luknjico – perforacijo na sredini ter spodaj (vidno pri gledanju v načinu z odbitimi elektron) večje okroglo območje z manjkajočo prevleko niklja. Iz morfologije površine sklepamo, da preko drobne poškodbe Cr-prevleke (drobna črna pika nanometerske velikosti na sredini skrajno desnega kroga na SEM posnetku zgoraj), ki je bodisi poroznost v prevleki ali pa kaka druga nepravilnost, v notranjost pride voda skupaj z drugimi nečistočami, ki lahko vsebujejo snovi, nevarne za potek korozije. Na tem mestu se pričneta pod prevleko kroma odtapljati nikljeva prevleka in medenina, topni korozijski produkti pa se sproti spirajo. Glede na obliko in potek lise na površini pipe je zelo možno, da je pipa dalj časa puščala in je po površini tekel tanek sloj vode. Ko skorodira dovolj velika površina Ni-prevleke in medenine pod Cr-prevleko, se le ta zaradi lastne teže udre in sčasoma z vodo spere stran.
