**Znanstveni članek**

# VPLIVI VZGONA NA OBJEKTE: ŠTUDIJA PRIMERA NADZOROVANEGA SPUŠČANJA DVIGNJENE PODZEMNE GARAŽE

## BUOYANCY EFFECTS ON STRUCTURES: A CASE STUDY ON THE CONTROLLED LOWERING OF A RAISED UNDERGROUND GARAGE

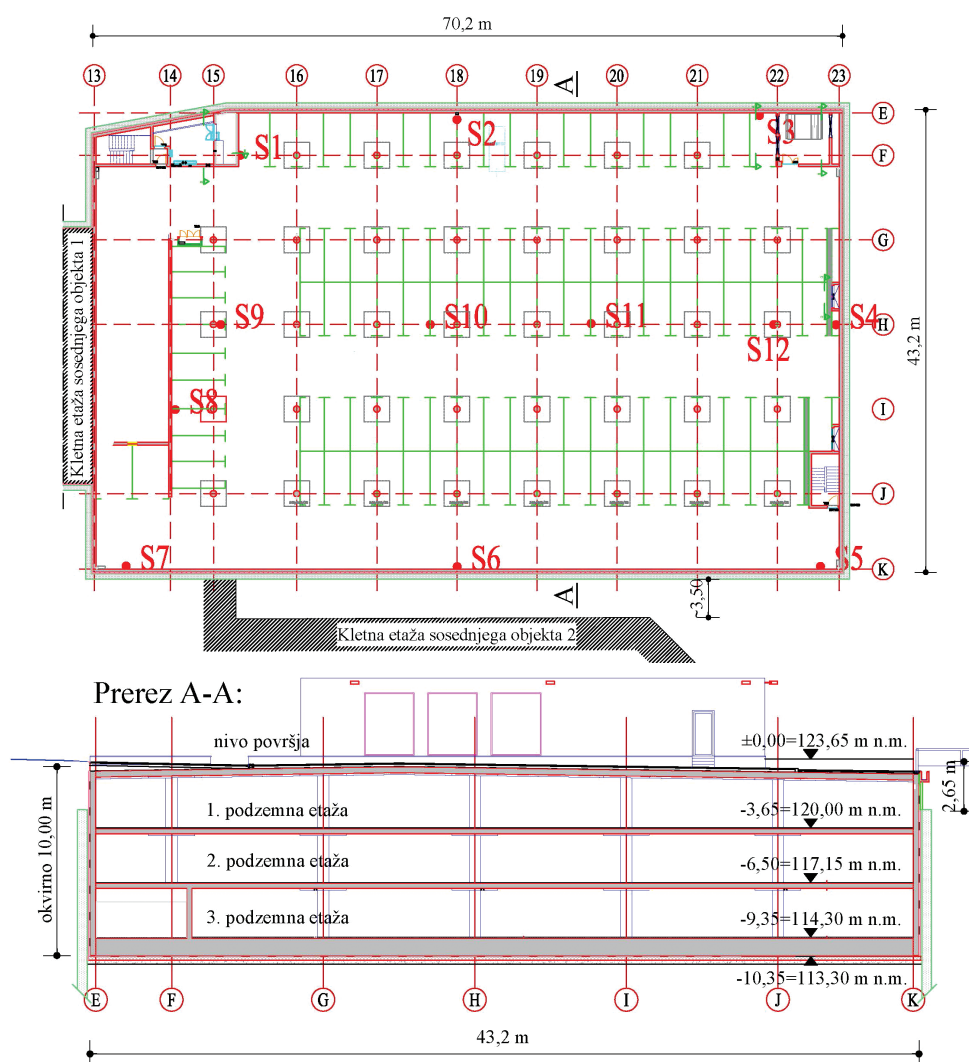
**Slika 6.** Tloris (vključno z razporeditvijo geodetskih reperjev v 3. podzemni etaži) in karakteristični prečni prerezi obravnavane garaže

Varovalno konstrukcijo gradbene jame, ki je prikazana tudi na sliki 7, je predstavljala 50 cm debela armiranobetonska diafragma, ki je bila nivojsko sidrana z vgradnjo začasnih geotehničnih sider. Zgornji rob diafragme je bil izveden okvirno 2,65 m pod končno urejenim nivojem okolnega terena.

Izkopu gradbene jame znotraj oboda izvedene varovalne diafragme je sledila izvedba temeljenja garaž. Na 20-centimetrski sloj utrjenega nasutja se je izvedla armiranobetonska plošča debeline 20 cm. Na njeno površino so bili vgrajeni

hidroizolacijski sloji z dodatnim vrhnjim zaščitnim slojem betona (5 cm). Navedeno je predstavljalo podlago za izdelavo armiranobetonske temeljne plošče debeline 95 cm.
