Poškodbe v krajini – primer sanacije kamnolomov v Sloveniji

Landscape Wounds - Case Study of Quarry Rehabilitation in Slovenia

Voglar, G. E.: Poškodbe v krajini – koncept sanacije kamnolomov v Sloveniji; *Gozdarski vestnik*, 78/2020, št. 3. V slovenščini z izvlečkom v angleščini, cit. lit. 15. Prevod Breda Misja, jezikovni pregled slovenskega besedila Marjetka Šivic.

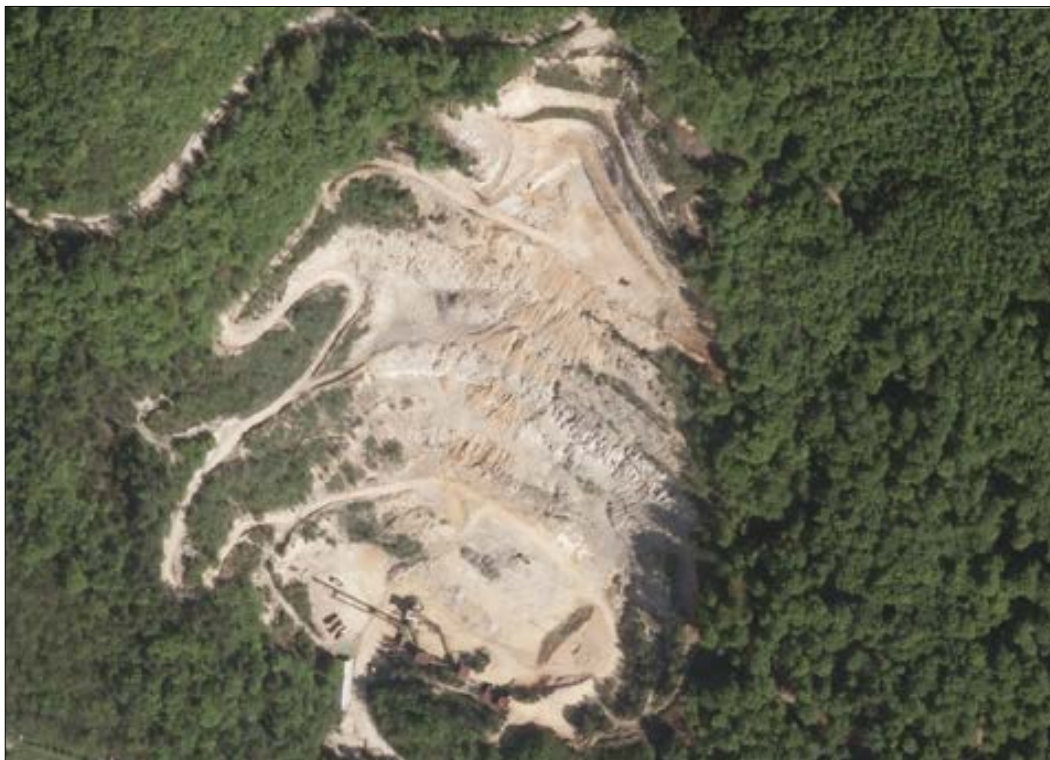
Slika 3: Ortofotoposnetek kamnoloma Soteska (M: 1 : 1800) (vir: RKG GERK, 2019)

Kamnolom se razteza v šestih etažah, od katerih so v celoti izdelane le vrhnje. Osnovni plato je na višinski koti okoli 260 m, vrh kamnoloma pa na okoli 410 m. Vrhnja etaža na višinski koti okoli 380–390 m je delno že sanirana.

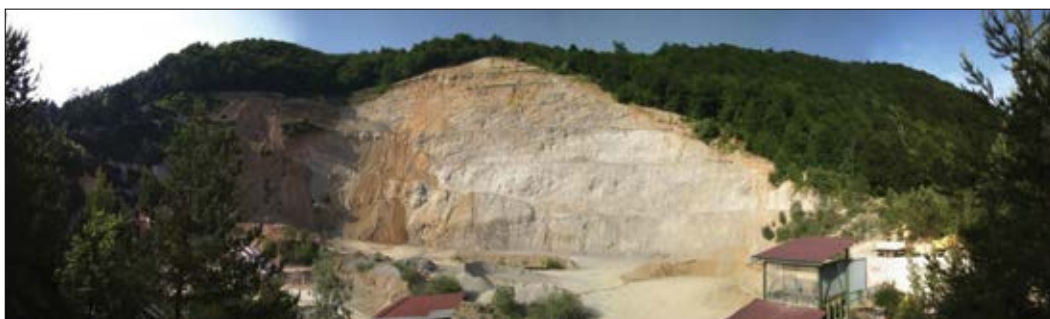
Slika 4: Kamnolom Soteska leta 2008 (fotografija: Marko Majhen)

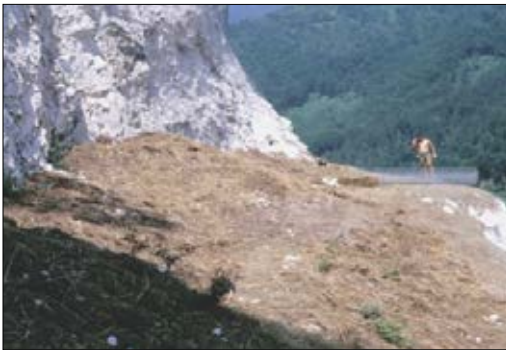
Slika 7: Priprava rastnih jeder na policah (vir: Horvat in sod., 2005)

Police najprej prekrijemo z s prvobitno kamnolomsko jalovino (40 cm) in humusnim nasutjem – rodovitna zemlja (do 15 cm). Pozneje jo intenzivno zasadimo z drevesnimi in grmovnimi vrstami, kot je to shematsko prikazano na slikah 8, 9, 10 in 12. Drevesa je treba saditi proti pazduhi terase, grmovnice pa bolj proti njenemu robu, kjer so razmere slabše, a vendar bodo tod lažje semenile oziroma osvajale neporaščene brežine. V pazduhi pod brežino in na robu nad njo zasadimo tudi plezalke, ki bodo po načrtu delno prerasle brežino in jo tako zakrile. V brežini je smiselno uporabiti tudi žepe za sajenje zelnatih rastlin ali manjših grmovnic.

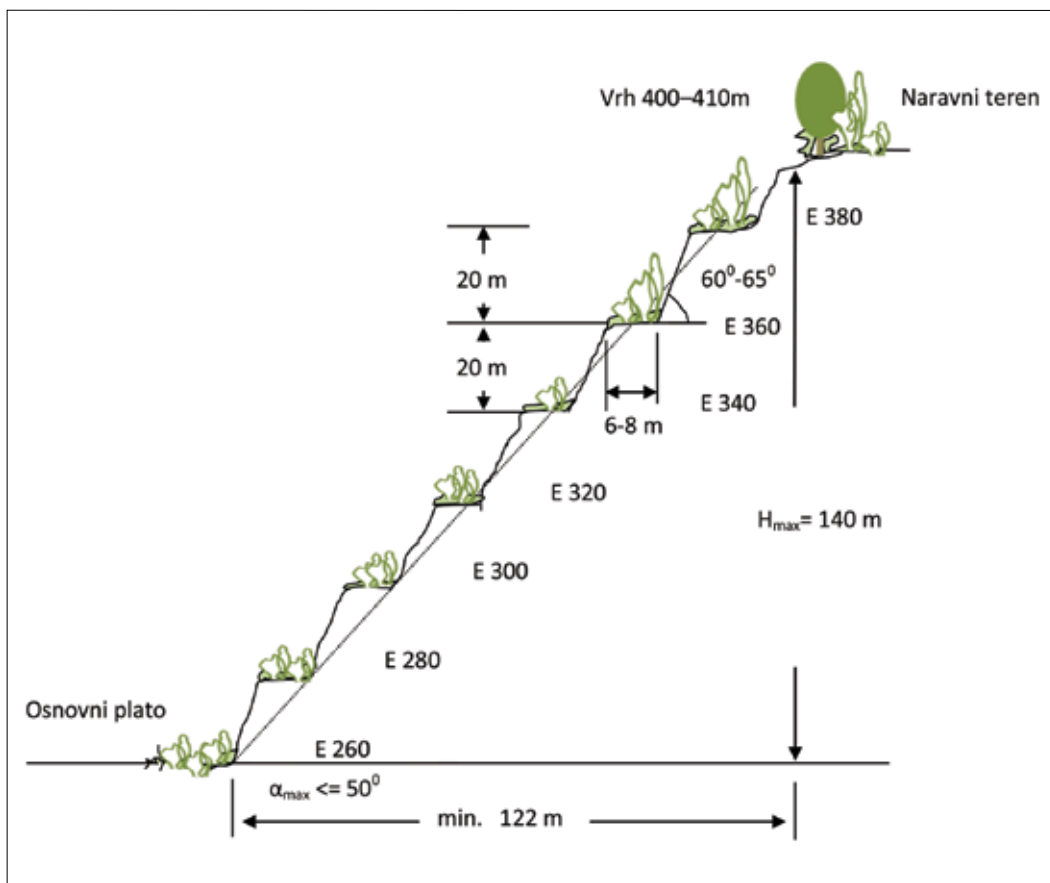
Slika 9: Prerez preko etaž saniranega kamnoloma (Kamnolom Soteska, 2006)

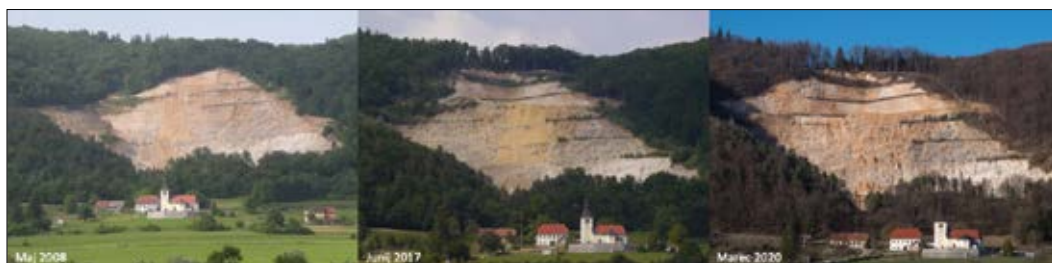
Slika 11: Kamnolom Soteska pred biološko sanacijo zgornjih dveh etaž (leta 2008) in po opravljeni v letih 2017 in 2020 (fotografije: Marko Majhen)

Pri zasaditvi na prvi in drugi polici, ki sta potekali pred dobrim desetletjem (Slika 11), so uporabili sadilni vzorec enakokrakega trikotnika z gostoto saditve približno 4000 sadik na hektar. Investitor sanacije (Gozdno gospodarstvo Novo mesto, d. d.) je sadil v tri vrste: na robu police je sadil grmovnice (leska, šipek, navadna trdoleska na razdalji 1,2 m; višine 30–60 cm), v drugo vrsto je sadil srednje velika drevesa (gaber in jerebika na razdalji 5,5 m; višine 60–100 cm), v zadnjo vrsto, najbližjo steni, pa je sadil najvišja drevesa (črna jelša, beli javor in rdeči bor -na razdalji 5,5 m; višine 80–100 cm).

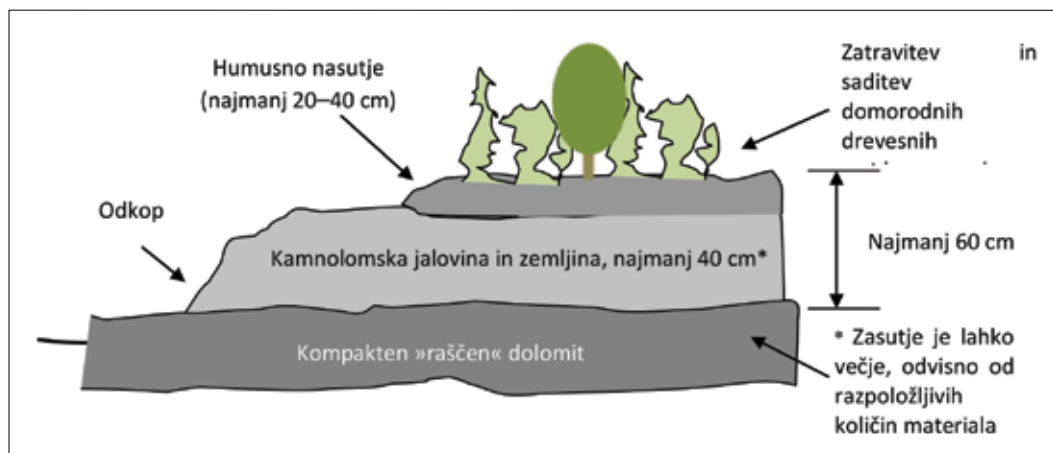
Slika 12: Shematsko prikazana priprava tal in potencialna biološka obnova končnega platoja kamnoloma Soteska (Kamnolom Soteska, 2006).

Osnovna etažna ravnina – osnovni plato bo po načrtu investitorja nastajal sproti. Z napredovanjem poglobitve bo sanacija končnega platoja potekala tako, da bodo na poravnana tla nasuli kamnolomsko jalovino in zemljino v debelini

najmanj 30–60 cm. Pozneje bodo na pripravljeno površino nasuli še humus v debelini 20–40 cm in jo zatravili ter posadili posamične drevesne kulture, opisane na strani 11. Nasutje kamnolomske jalovine in umetno pripravljene zemljine je lahko tudi v večji debelini, kar je v prvi vrsti odvisno od razpoložljivih količin materiala za zasutje. Na Sliki 12 sta shematsko prikazana priprava tal in biološka obnova končnega platoja.

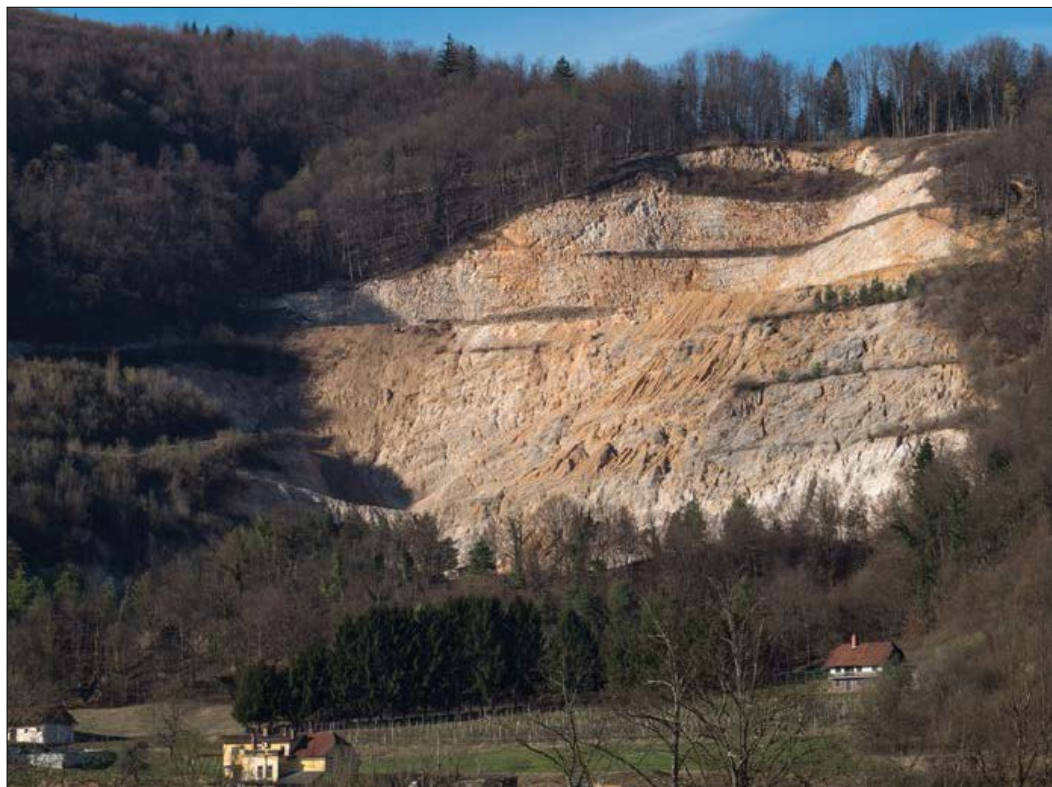
Slika 14: Kamnolom Soteska po opravljeni biološki sanaciji zgornjih dveh etaž marca 2020 (foto: M. Majhen)

Poudariti je treba, da je proces rekultivacije relativno počasen proces in rezultati biološke obnove/sancije so vidni šele čez nekaj let. Rezultate sanacije je zato treba spremljati in poskrbeti za morebitne dodatne aktivnosti. V petih letih je realno pričakovati, da bodo zasajena drevesa dosegla višino 2–3 m ter tako zakrila najmanj šestino višine etaže. Po desetih letih pa je pričakovano kritje do tretjine celotne višine etaže. Ker z leti nastaja oksidacija stene kamnoloma, le-ta dobi nekoliko sivkasto barvo (Slika 14), zato ni več videti barve svežega loma.
