Ali so minule hudourniške poplave prinesle tudi kaj dobrega?

dr. Jaša Saražin, Gozdarski inštitut Slovenije, Oddelek za gozdno tehniko in ekonomiko

Objavljeno na spletu 14.09.2023 (<https://doi.org/10.20315/IG.2023.0039>)

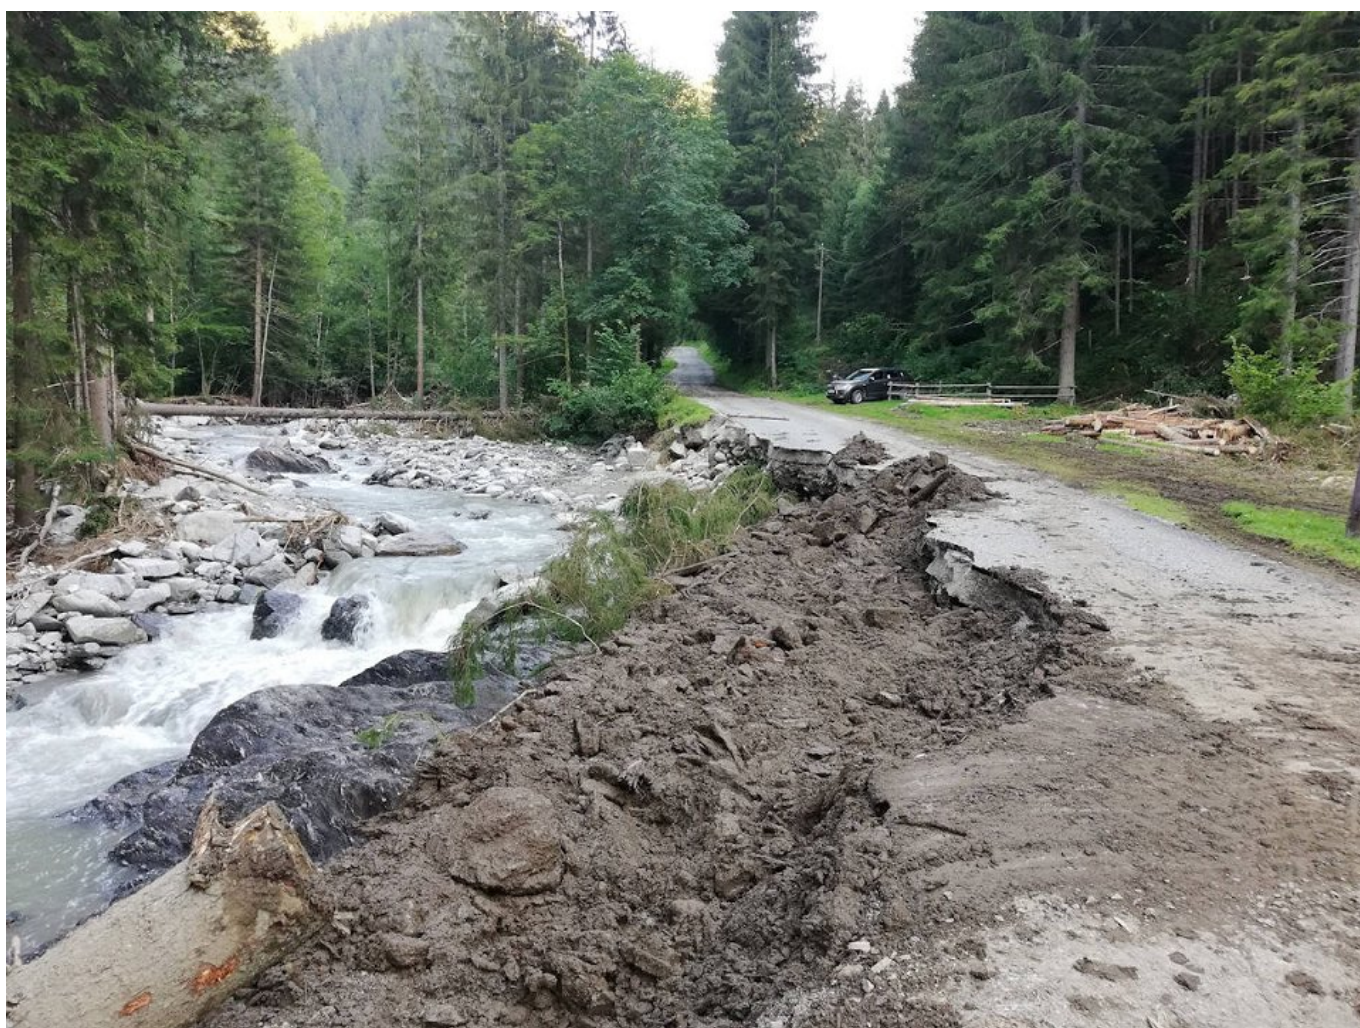
Slika 1: Poudariti je potrebno, da ni bila gozdna infrastruktura nič bol ali manj na udaru, kot pa javne ceste.

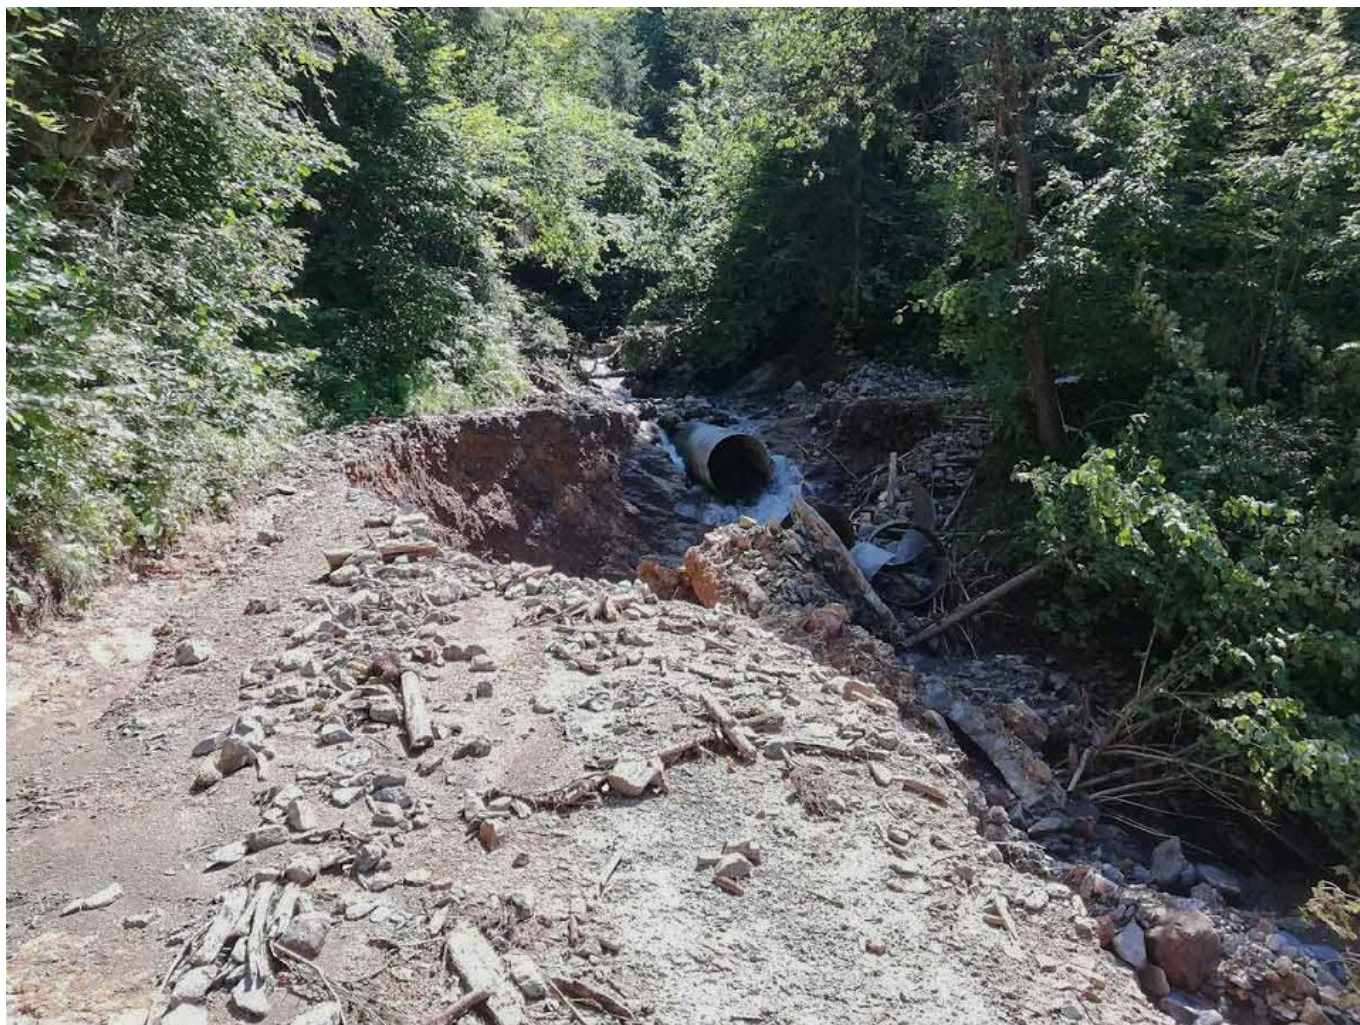
Slika 2: Hujše poškodbe gozdne ceste nad Črno na Koroškem kot posledica zamašenega velikega cevnega prepusta.

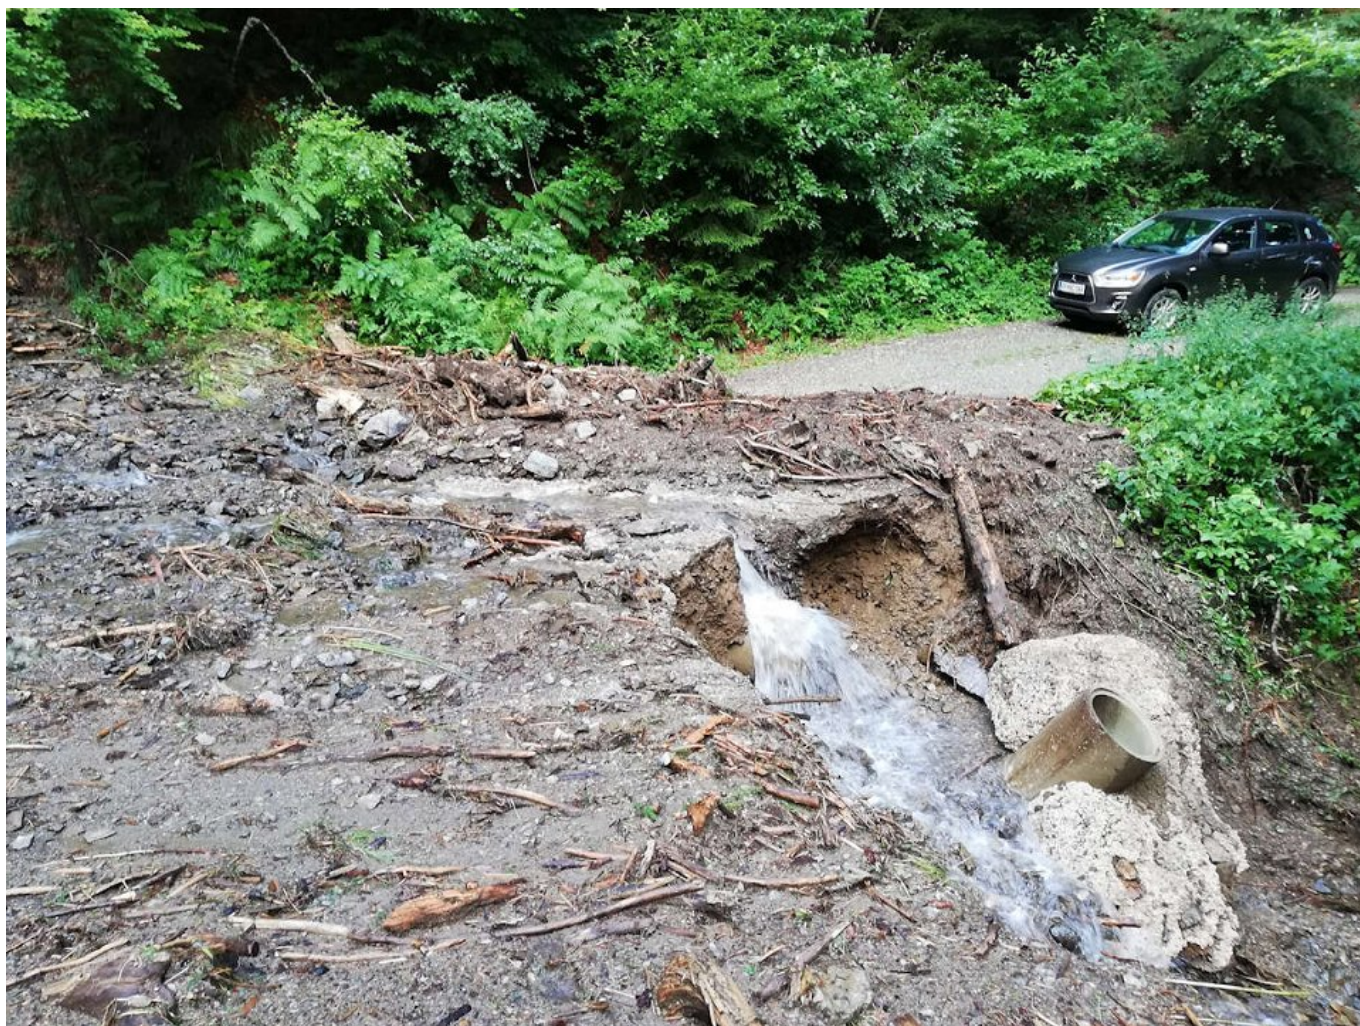
Slika 3: Nezdostno utrjeni iztoki in okolica cevnih prepustov so pogosto rezultirali v poškodovanju ali izpadu zadnjega cevne prepusta.

Dalje bi veljalo izpostaviti še pomanjkljivosti pri umeščanju nove infrastrukture v gozdni prostor. Nova hudourniška infrastruktura se zaradi pomanjkanja sredstev, pa tudi nejasnih pristojnosti Javne službe urejanja voda, v zadnjih letih skorajda ne umešča v prostor, medtem ko bi pri novi gozdni infrastrukturi lahko dvignili standarde na elementih za odvodnjavanje.

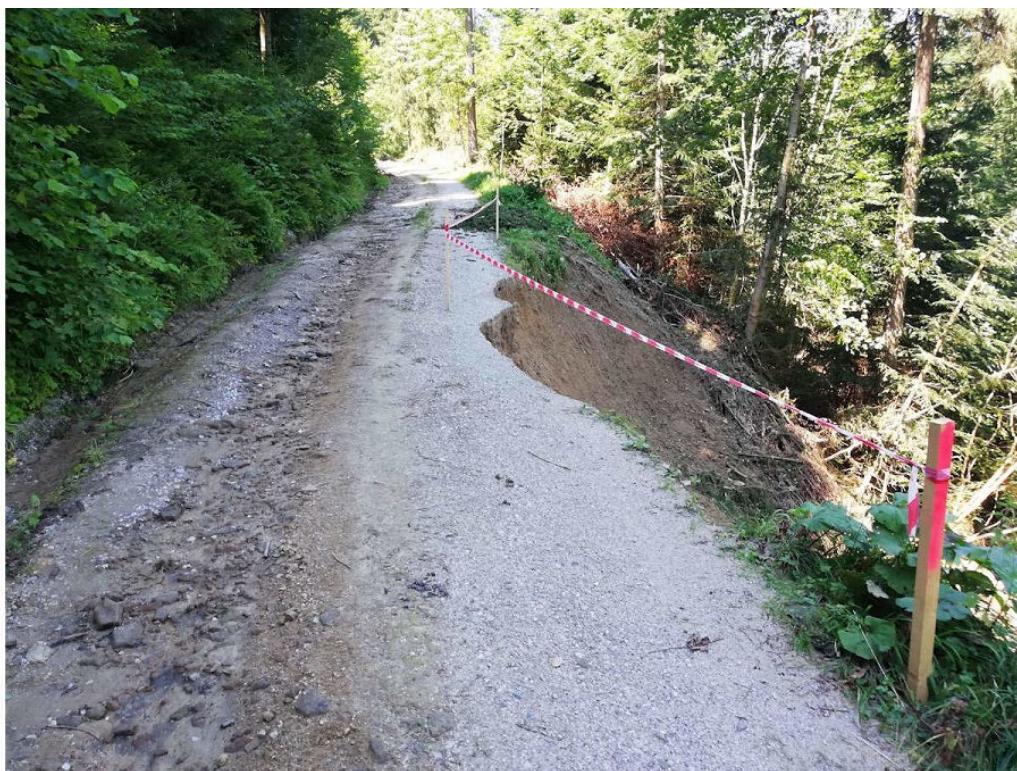
Slika 4: V prvi fazi je zelo pomembno označevanje nevarnih cestnih odsekov.

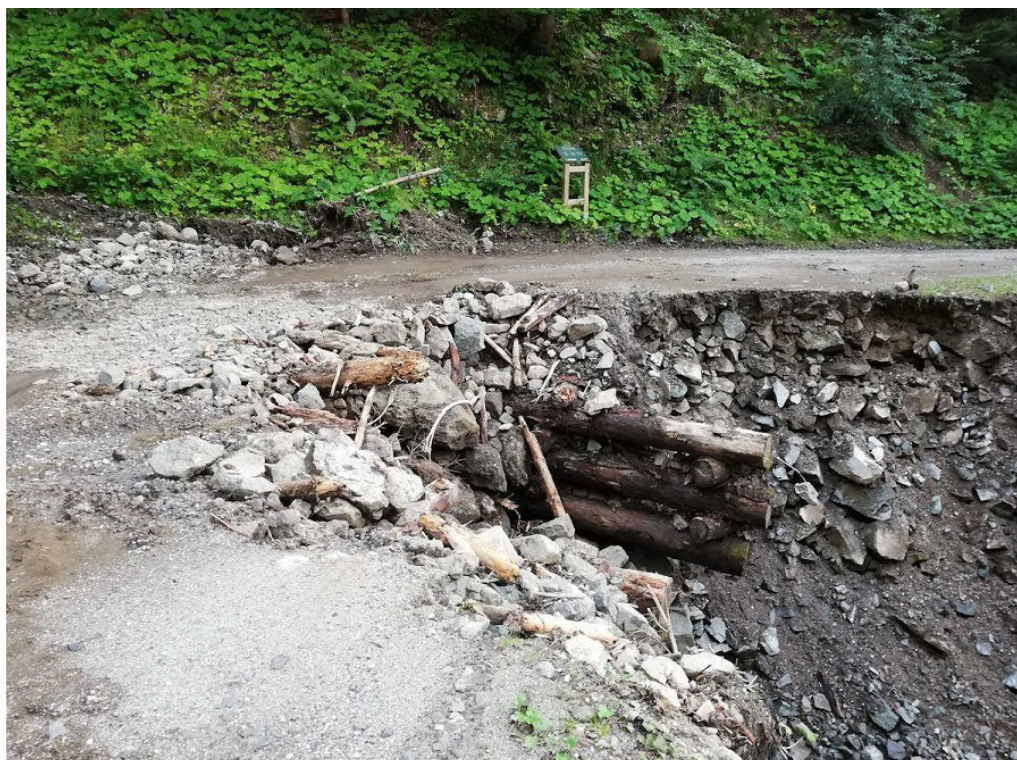
Slika 5: Zasilno vzpostavljena prevoznost prometnice za osebna in intervencijska vozila po tem, ko je drobirski tok odnesel lesen most. Gozdne prometnice so bile marsikje ključne za dostop interventnih služb, tako do kmetij, kakor tudi do naselij, kjer so bile javne prometnice neprevozne.

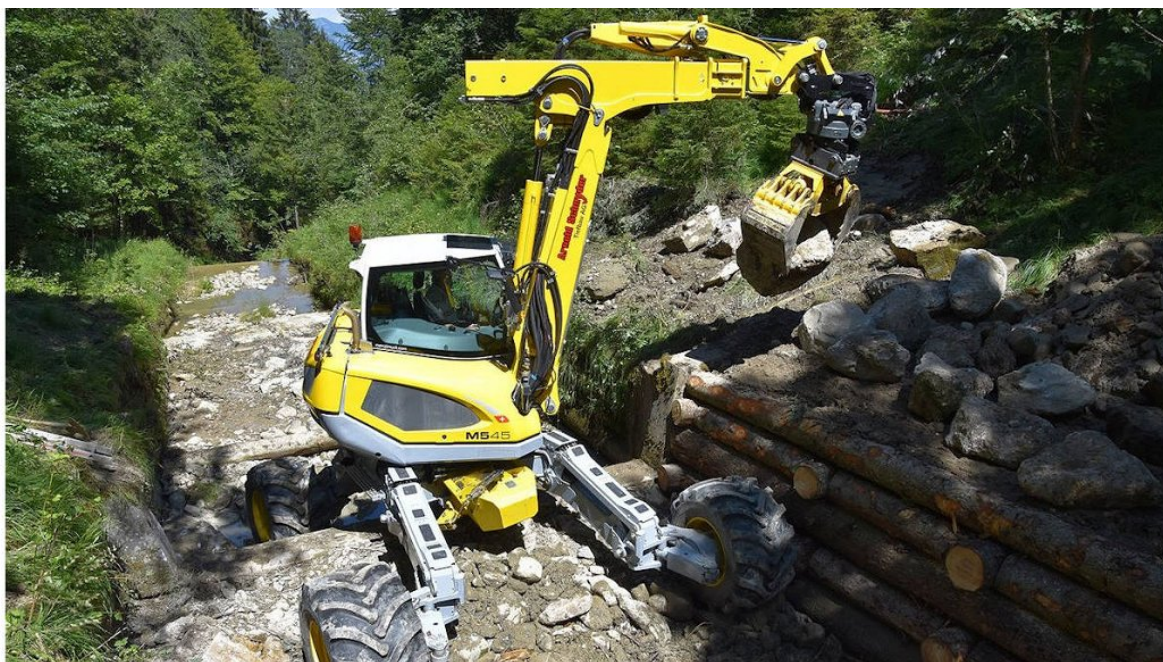
Slika 6: 13 tonski »pajek« kopač prilagojen za delo v strmih terenih (vir: www.menzimuck.com). Nanj je možno namestiti tudi procesorsko glavo za izvajanje strojne sečnje ter ga dodatno zavarovati z »winched-assisted« sistemom.

Manjko na področju mehanizacije se je tokrat pokazal:

- Neposredno delovanje v ožjih hudourniških območjih (urejanje strug vodotokov, posredno tudi prometnic) – pajki (Poljanec v Mozorov, 2023) in „winch-assisted“ sistemi (Birkić in Saražin, 2022)
- Sanacija velikopovršinskih posledic vetroloma - stojna sečnja in žičniško spravilo (Krajnc v Mozorov, 2023)
- Sanacija vodotokov in premostitvenih objektov v naseljih - težka gradbena mehanizacija in pontonski mostovi (Na terenu ..., 2023)

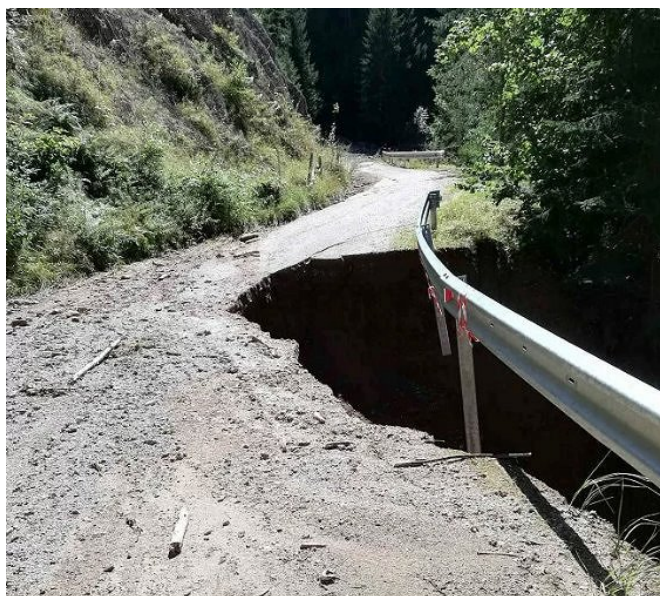
Slika 9: Večji usad na gozdni cesti. Brez ustrezne sanacije ta gozdna cesta še dolgo ne bo prevozna za tovorna vozila

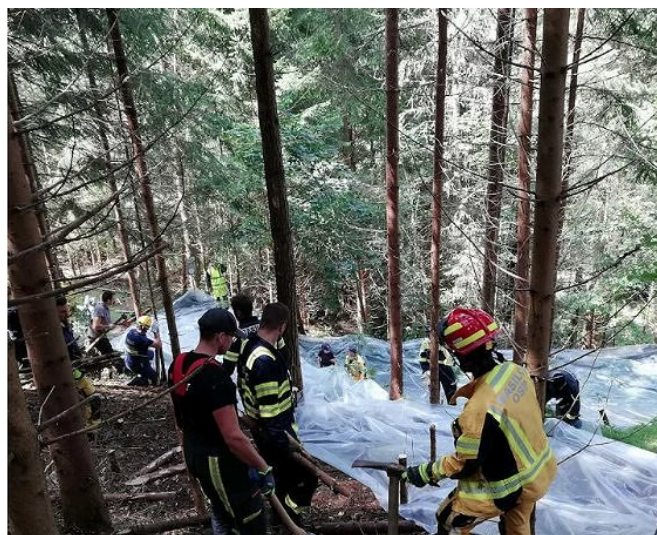
Slika 10: Kljub obilici intervencij v samih naseljih, so interventne službe izvajale nujne ukrepe tudi v gozdnem prostoru. Koroški gasilci so s pomočjo gasilcev Obalne gasilske zveze Koper izvedli prekrivanje razpoke nad več kot hektar velikemu zemeljskem plazju, ki je ogrožal stanovanjske objekte v Črni na Koroškem.

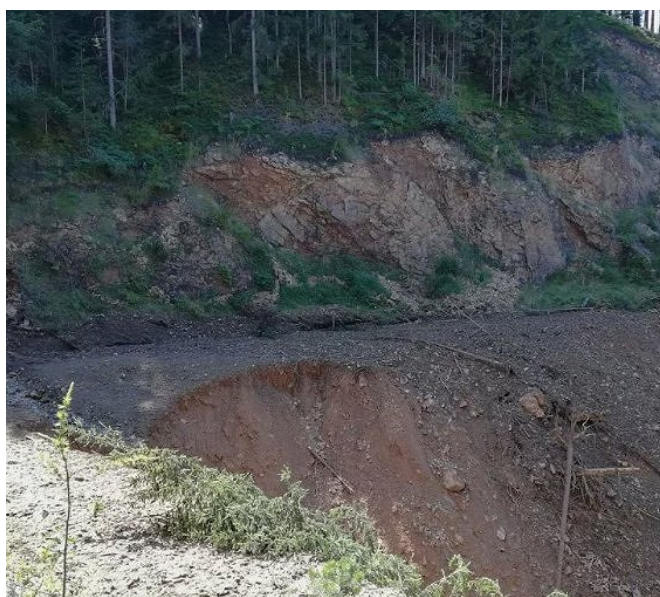
Slika 7: Drobirski tok je pri prečkanju gozdne ceste povzročil veliko erozijsko jedro

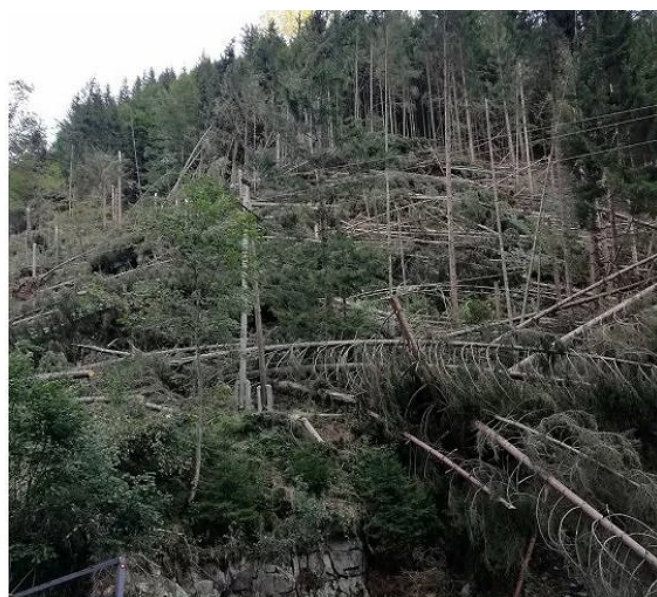
Slika 8: Nedavni vetrolom je na Koroškem napolnil hudourniške struge s padlim drevjem

Nazadostno gospodarjenje z gozdovi v ožjih hudourniških območjih velja vsekakor izpostaviti kot drugo pomanjkljivost. Vetrolomi so letos dodobra napolnili hudourniške struge z drevjem. Brez opiranja na nevarnost napada podlubnikov, so vzvodi ZGS za umik lesa iz strug hudournikov nezadostni in v veliki meri odvisni od interesa lastnikov gozdov. Dodatno se zatakne v gozdovih, ki nimajo primerne prometne infrastrukture. Tudi v kolikor bi presegli vse zakonske omejitve, je v Sloveniji premalo primerne mehanizacije, da bi lahko pravočasno reševala tako velikopovršinske motnje v gozdovih.
